Lesnická a dřevařská fakulta Mendelova univerzita v Brně

Znalecký posudek č./2013

Zjištění stability javoru mléče v ulici Před nádražím, Praha - Krč

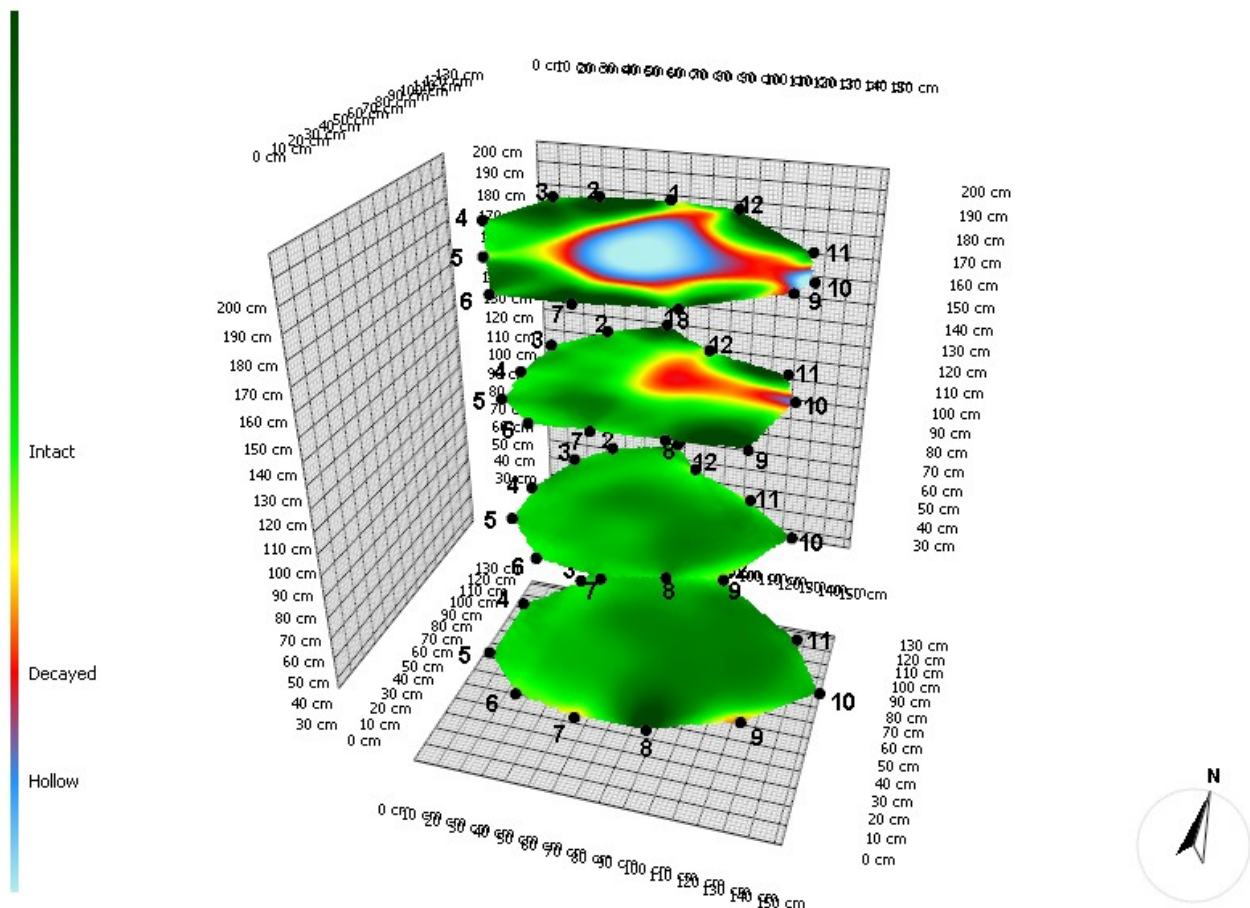
Měření ukázala vnitřní defekt v prostoru hlavního větvení. Narušení je znázorněno barevným rozlišením. Zelená barva znázorňuje tu část průřezu, která je vyhodnocena jako zdravá. Červené až fialové tóny znázorňují části vyhodnocené jako poškozené dřevo, modré barvy znamenají dutinu. Snímky jsou na obrázcích Obr. 9-Obr. 12.

Tento typ narušení je velmi obtížné interpretovat. Nelze zde použít standardní vyhodnocení pravděpodobnosti zlomu kmene, neboť se nejedná o průběžný nosník, ale o místo, kde jsou uloženy kosterní větve. Jejich ukotvení do kmene je oslabené, tato ztráta však je obtížně vyjádřitelná v hodnotách koeficientu bezpečnosti. Lze konstatovat že je velmi pravděpodobné selhání stromu rozlomením hlavního větvení, resp. vylomením kosterních větví.

Obr. 2: 3D tomogram stromu

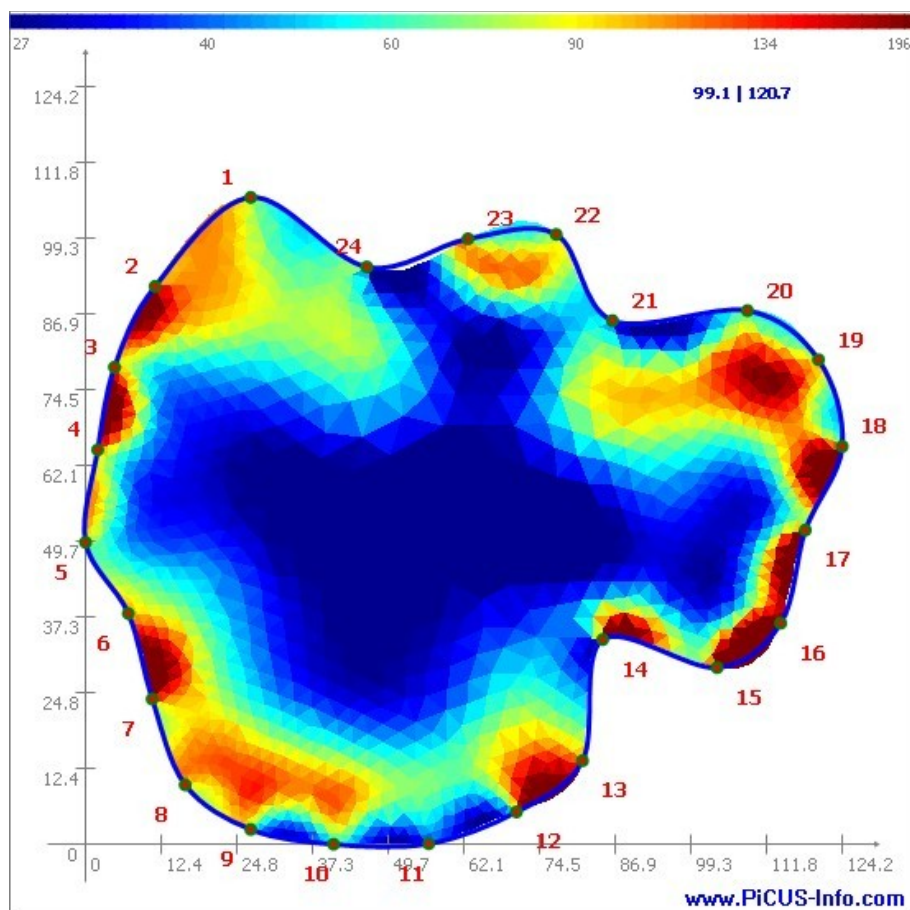
V našem případě jsme provedli snímkování báze kmene a místa hlavního větvení. Snímek báze ukazuje vnitřní oblast s vysokou vlhkostí. V kombinaci s vysokými rychlostmi šíření akustického signálu tento stav ukazuje na rozvíjející se hnilobu dřeva v raném stádiu.

Obr. 3: EIT tomogram v pozici 0,3 m. modré plochy označují místa s velkou vodivostí, červená naopak s malou.

Na základě přístrojových testů (EIT) lze také očekávat rozvoj hniloby v bazální části kmene, tato však bude teprve v počátečním stádiu.

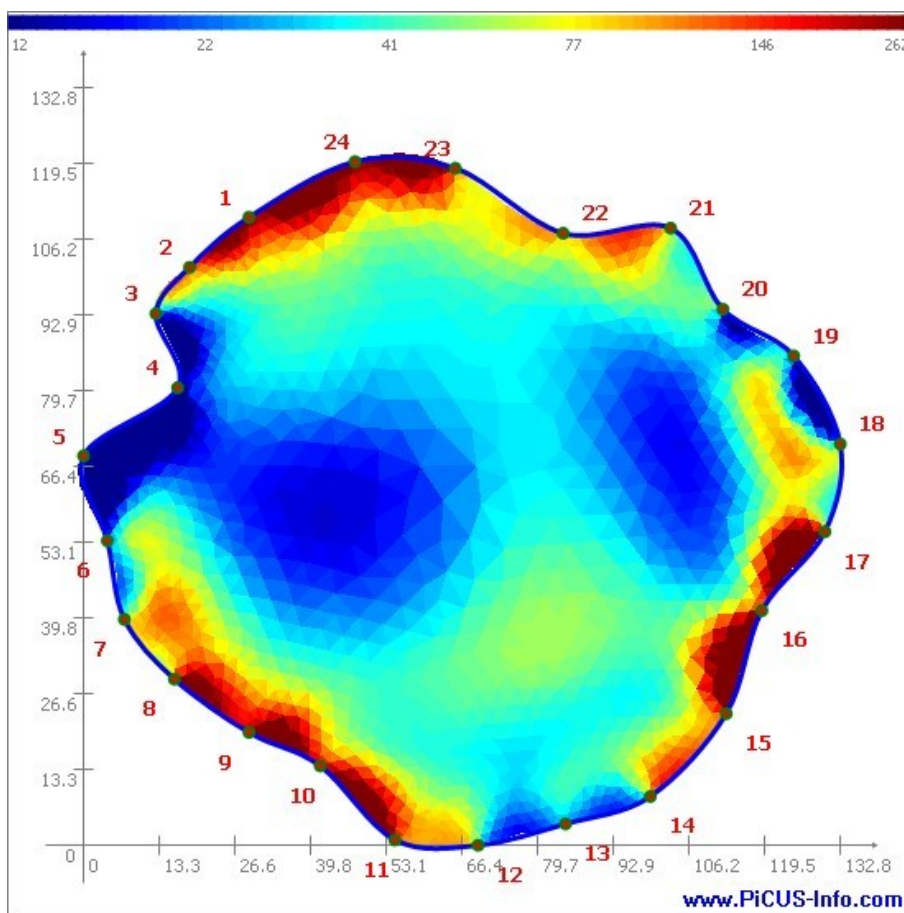
Tomogram z hlavního větvení ukazuje podobný vzor, světlejší tóny modrých barev jsou způsobeny posunutím škály. Je patrné, že opět je jádro vlhké a vodivější, a to znamená (ve spojení s nízkou rychlostí akustického signálu) aktivní hnilobu, spíše nežli dutinu, přičemž jsou patrné výchozy až do oblasti

běli. Rozdělení na dvě plochy pomyslnými liniemi 12-23 a 14-22 ukazuje místo kde se nachází tlakové větvení se zarostlou kůrou.

Obr. 4: EIT tomogram hlavního větvení (2,0 m)

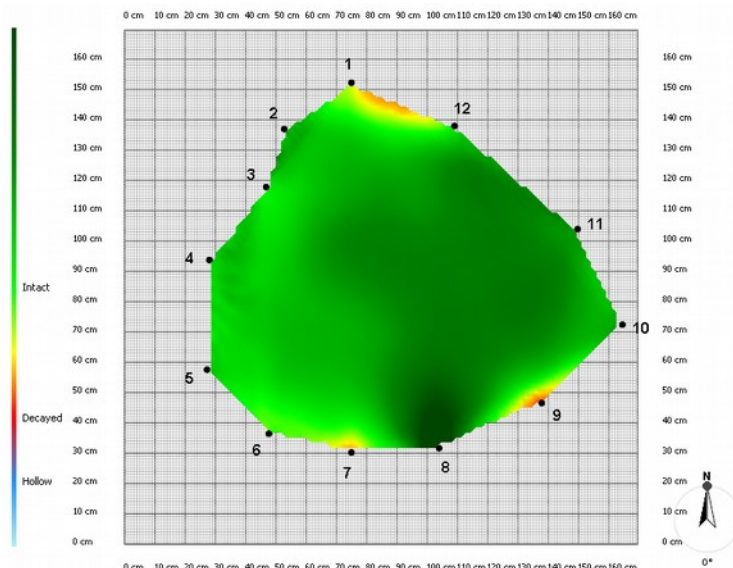
V bazální části naopak šetření akustickým tomografem neukázalo žádný defekt. Také naměřené hodnoty rychlostí (Tabulka 6 a Tabulka 7) jsou vysoké a ukazují na zdravé dřevo.

Obr. 6: Tomogram pozice 1 (0,25 m)

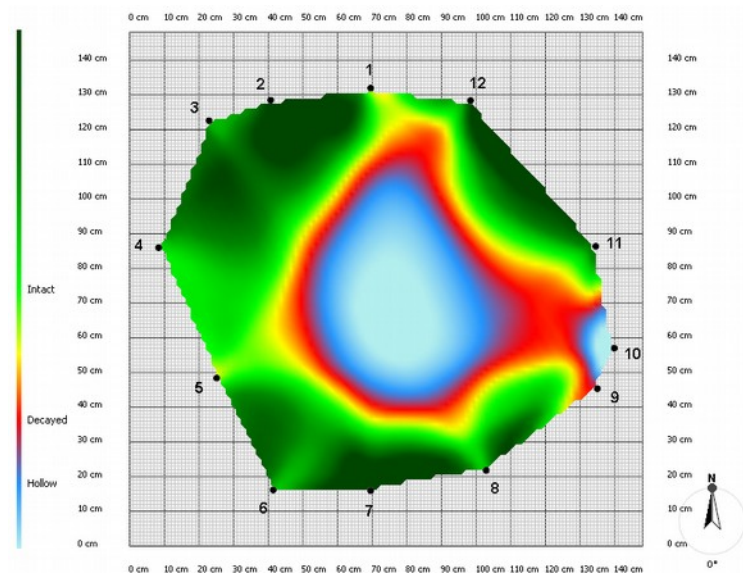
Přestože jsou stanovené hodnoty bezpečnostního koeficientu vysoké, je nutné upozornit na nevhodnost výpočetního modelu pro interpretaci daného typu defektu. Strom je podle našeho názoru nutno považovat za narušený a rizikový.

Obr. 12: Tomogram pozice 4 (2,0 m)

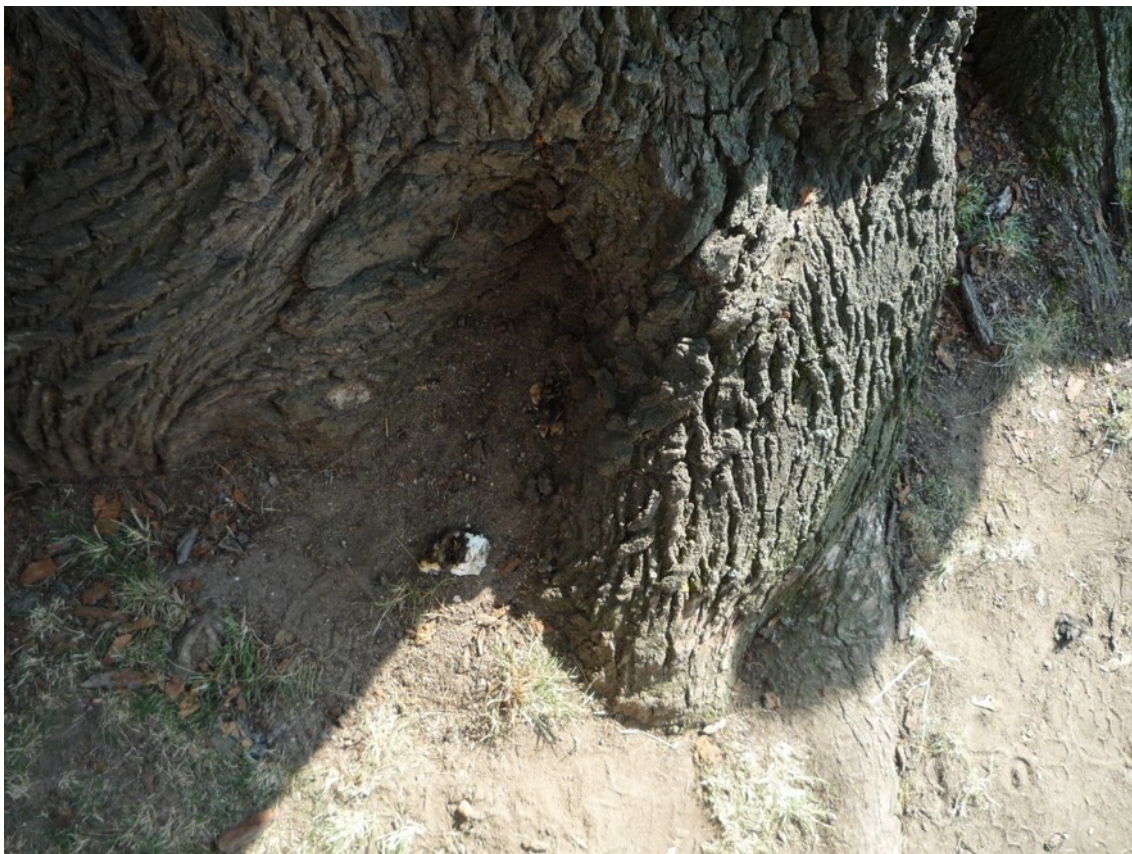
Výskyt hnojníku nasetého (*Coprinus disseminatus*), v současné době, nepředstavuje dle našeho názoru pro dřevinu žádné významné ohrožení. Plodnice byly pozorovány v malém rozsahu u jednoho z kořenových náběhů (viz. Obr. 13), po odstranění zeminy v místě plodnic bylo zjištěno, že vyrůstají z místa, kde se těsně pod povrchem na hlavní kořen napojoval menší odumřelý kořen, z něhož plodnice hnojníku vyrůstaly. Proto předpokládáme, že uvedená houba neohrožuje provozní bezpečnost a stabilitu zkoumané dřeviny.

Obr. 13: Hnojník nasetý (*Coprinus disseminatus*) na bázi kmene

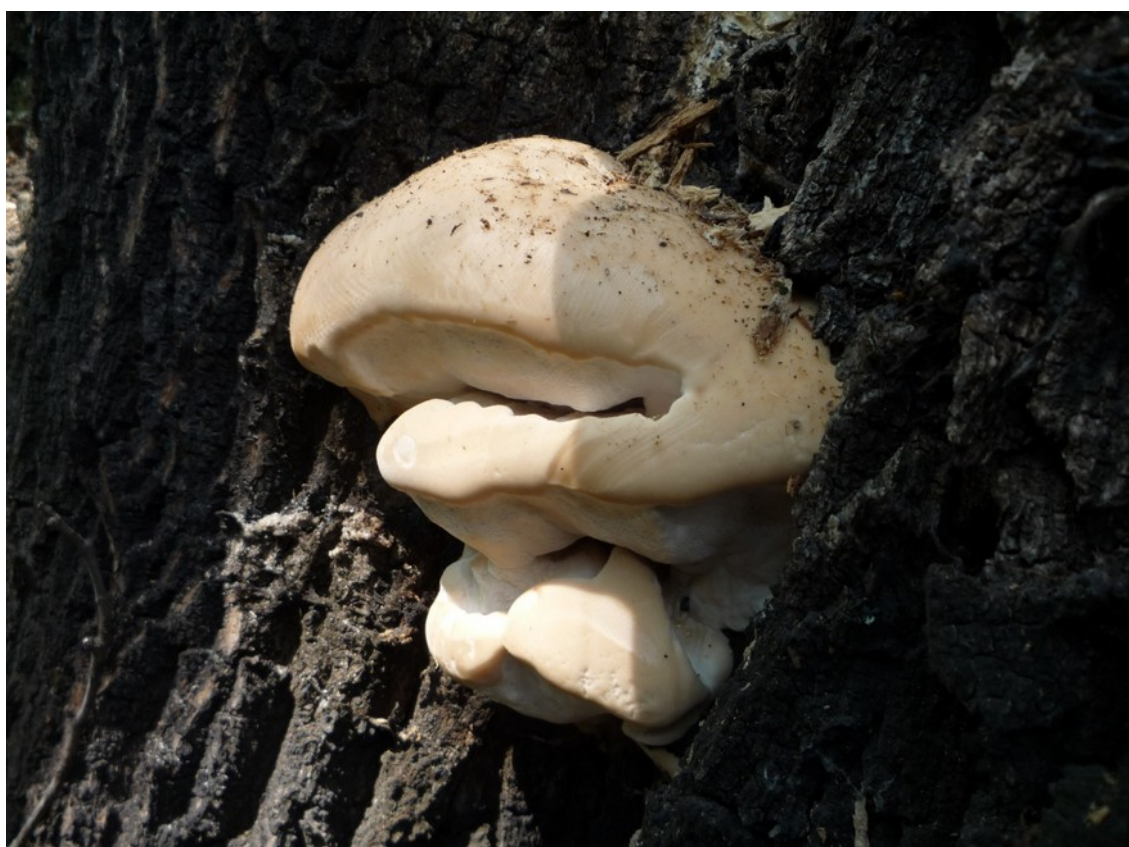
Na hodnoceném stromě byl zaznamenán rozsáhlý výskyt plodnic bělochoroše ovocného (*Tyromyces fissilis*). Tyto plodnice se nacházely především v hlavové části kmene, tedy v rozvětvení kosterních větví. Taktéž hniloba způsobovaná touto houbou, je na tomto stromě rozsáhlá, některé z kosterních větví jsou poškozeny natolik, že jsou bezprostředním ohrožením provozní bezpečnosti stromu (viz Obr. 21). Vzhledem k umístění a rozsahu hniloby na tomto stromě, je silně ohrožena provozní bezpečnost dřeviny a akutně hrozí vylamování kosterních větví, až totální rozvrat koruny a zánik stromu.

Provozní bezpečnost posuzovaného stromu je silně narušena hnilobou bělochoroše ovocného v hlavové části kmene. Strom se díky tomu stává provozně nebezpečný. Což bylo dle našeho názoru dostatečně prokázáno také přístrojovými testy, byť interpretace dat je ztížena typem defektu a dimenzemi stromu. Přestože konkrétní hodnoty přístrojových testů jsou vysoké, je nutné strom považovat za nebezpečný, jak bylo výše vysvětleno. Hlavním defektem je hniloba v hlavové části, která způsobuje destabilizaci kodominantních kosterních větví, u nichž hrozí vylamování a následné ohrožení okolí.

Obr. 14: Plodnice bělochoroše ovocného (*Tyromyces fissilis*)

Vzhledem k lokalizaci dřeviny, jejímu stavu a perspektivě stabilizace daného defektu a to včetně výrazného snížení vitality stromu, jako ideální řešení navrhuje výměnu stromu. Rozklad dřeva bude pokračovat a hrozí rozlomení hlavního větvení a ohrožení okolí stromu.

Pokud nebude možné strom pokácet a nahradit, jako minimální zásah je nutné požadovat silnou obvodovou redukci a zajištění kosterních větví pomocí vazeb, přičemž středová kosterní větev s viditelným rozkladem dřeva a trhlinami musí být odstraněna. Tento zásah lze zkombinovat s vysazením náhradníka, který by postupně přejal funkci zkoumaného stromu, který by následně mohl být odstraněn.

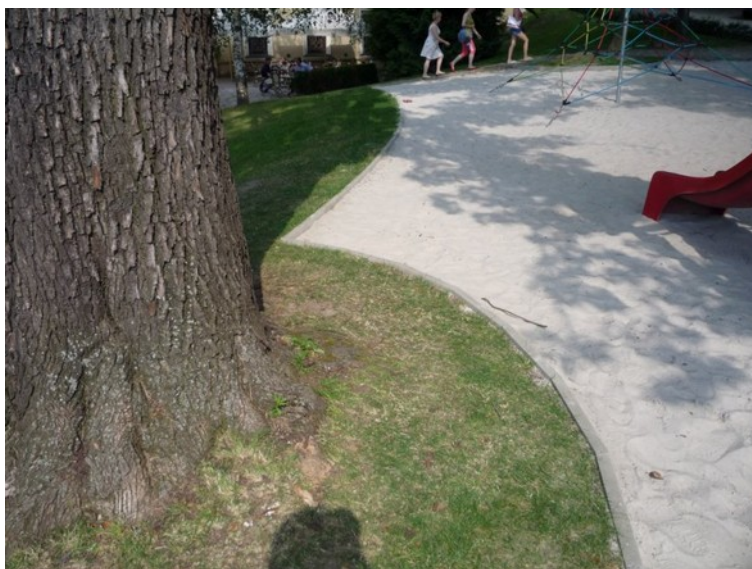
Báze kmene se nachází ve vzdálenosti cca 0,5 má od hranice pískové plochy hřiště, z druhé strany roste na hraně náspu svažujícího se k příjezdové komunikaci hotelu. Strom má výrazně vyvinuté kořenové náběhy. Až k bázi zasahuje proláklina na kmeni, napojená na růstovou depresi v místě po patrně odlomené větvi. Přítomnost rozkládajícího dřeva nebyla prokázána. Těsné okolí stromu je ušlapané, ve vzdálenosti cca 20 cm kolem kmene. Zbytek plochy je zatravněn. Nejsou patrné vizuální známky akutního poškození kořenového systému ani stopy po minulých výkopech, kromě obrubníků pískové plochy dětského hřiště.

Obr. 17: Báze kmene a písková plocha hřiště

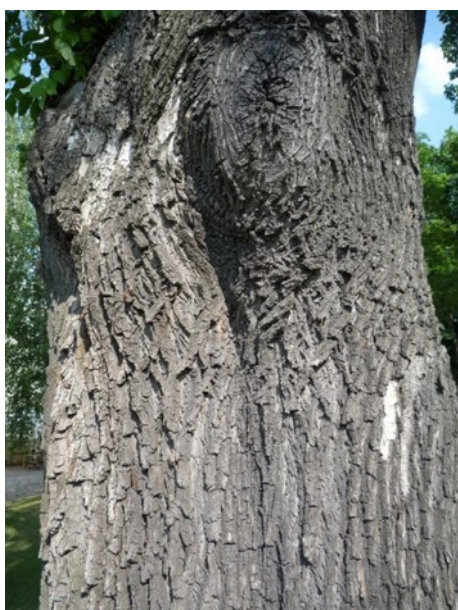
Z hlavního větvení se po kmeni táhne růstová deprese a také úzký zarostlý zářez, oba zasahují k bázi. Známky bakteriálního výtoku nalezeny nebyly. Kromě těchto znaků hlavní kmen také nevykazuje známky významného poškození.

Obr. 18: Detail kmene s růstovou depresí

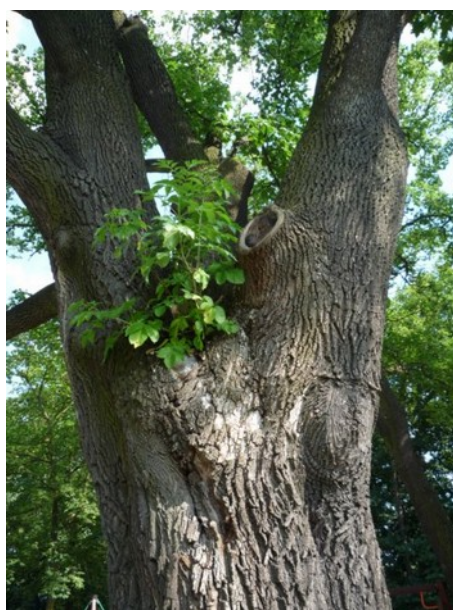
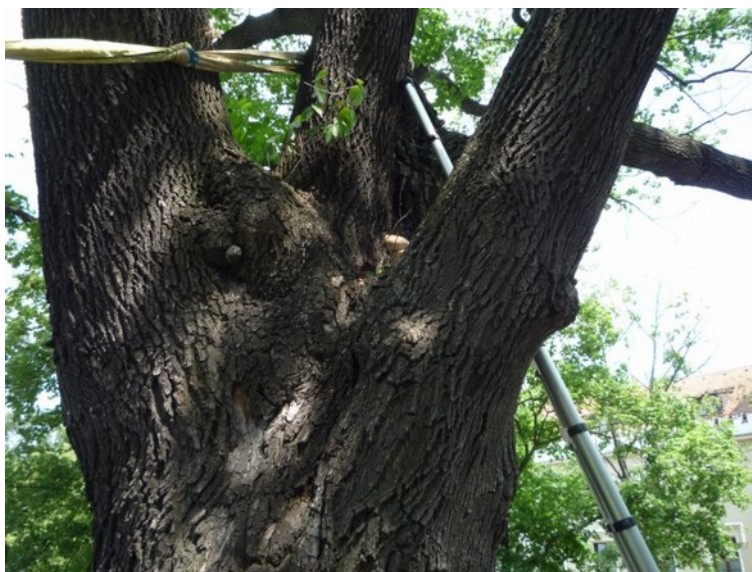
Strom se ve výšce tří metrů větví na čtyři kosterní větve, které rostou jako kodominantní., těsně pod větvením se nacházejí stopy po zarostlých ranách, pravděpodobně po v minulosti proběhlém řezu. Tyto kodominantní větve jsou

spojeny tzv. tlakovou vidlicí², která je infikována dřevokaznou houbou, z větvení také vyrůstá keř bezu černého. V úžlabí kosterních větví jsou patrné známky probíhajícího rozkladu dřeva, včetně příčných trhlin na odhaleném dřevě. V prostoru hlavního větvení jsou rány po řezu s průměrem přesahujícím pro taxon akceptovatelných 5 cm.

Obr. 19: Hlavní větvení

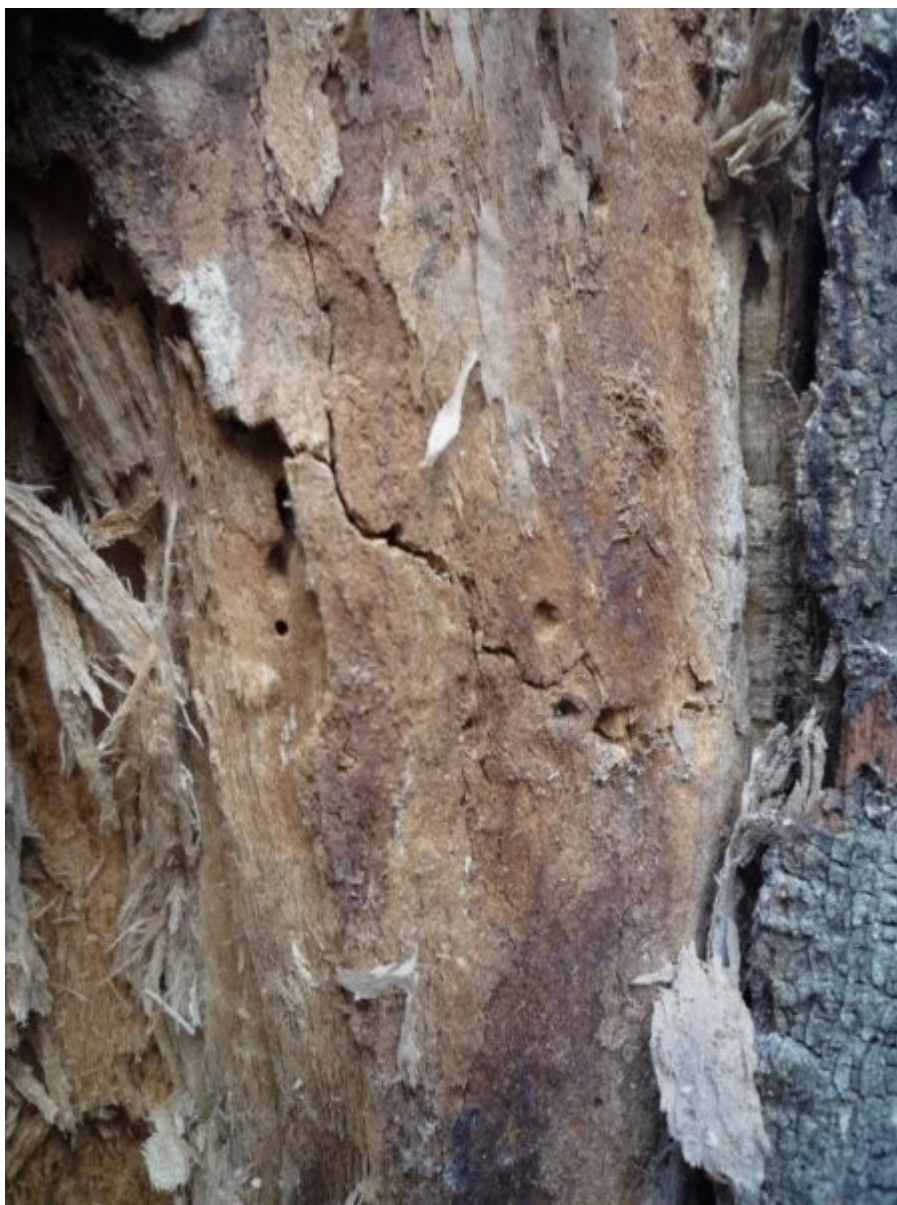
V nejhorším stavu je centrální větev, kde je patrný rozklad dřeva v celém průřezu. Lze předpokládat, že tato větev může selhat, a to i bez významnějšího vnějšího zatížení, pouze vlastní vahou.

Obr. 21: Detail rozkladu dřeva s příčnými trhlinami v hlavním větvení
