**Agronomická
fakulta**

prof. RNDr. Michael Pöschl, CSc.

30 dnů poté aneb zkáza JE Fukushima 1

Informace a workshop o následcích zemětřesení o 8,9 RS a následné tsunami na japonské JE Fukushima - Daiichi

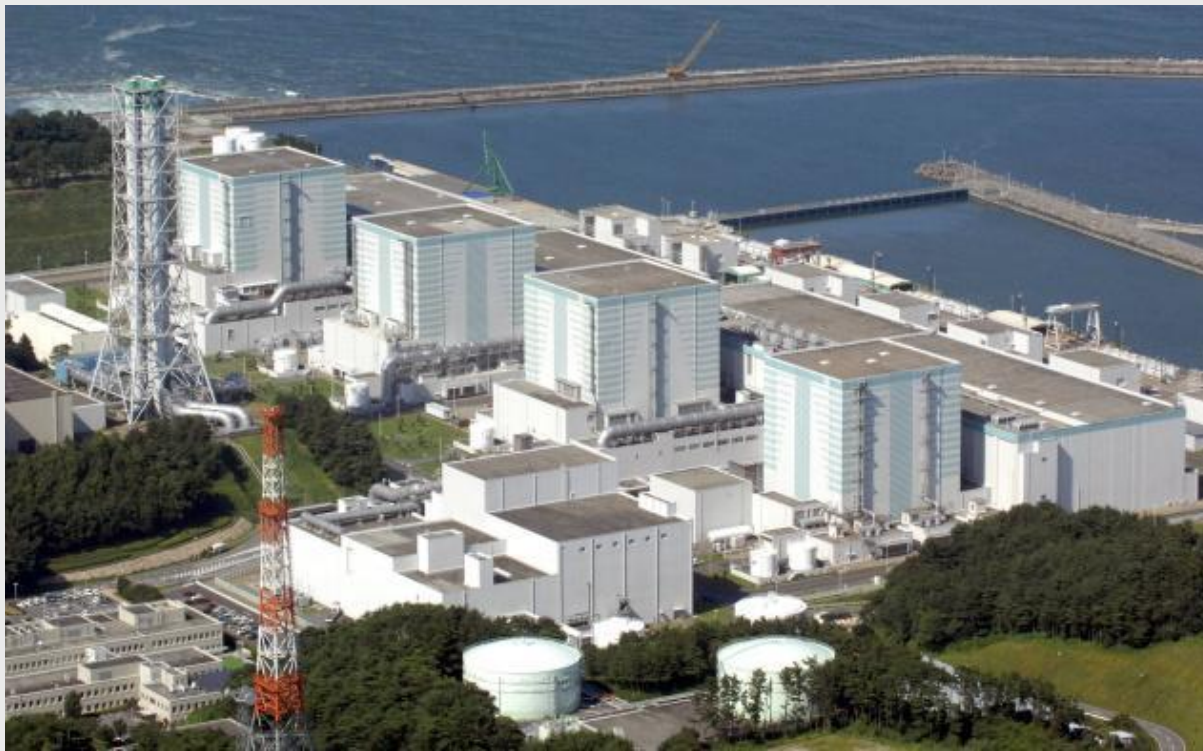
JE Fukushima: blok 1, 2, 3, 4

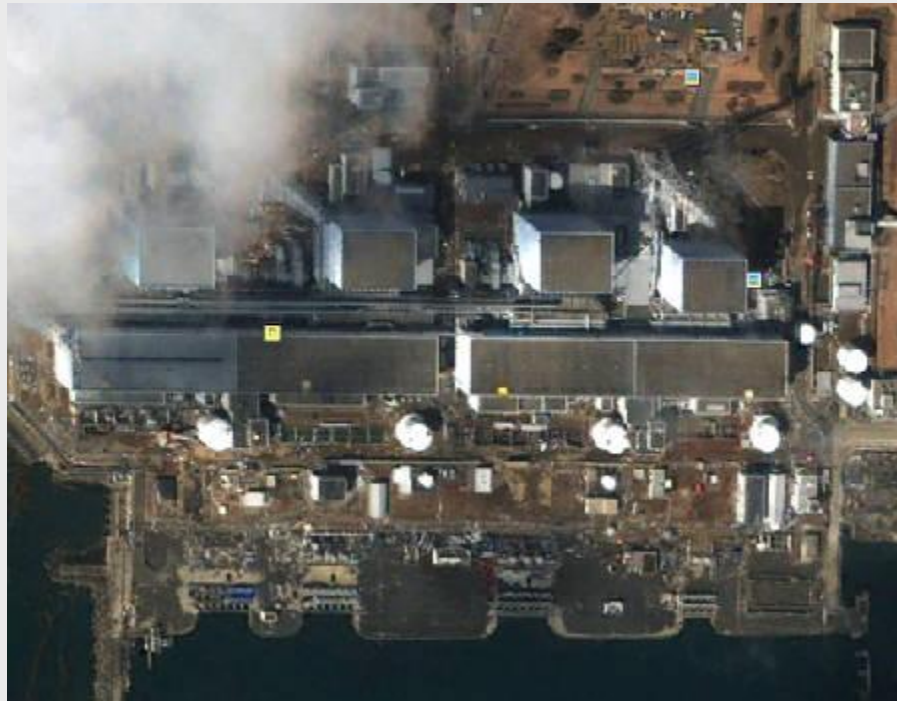
Fukushima 1 – blok 1,2,3,4 po tsunami

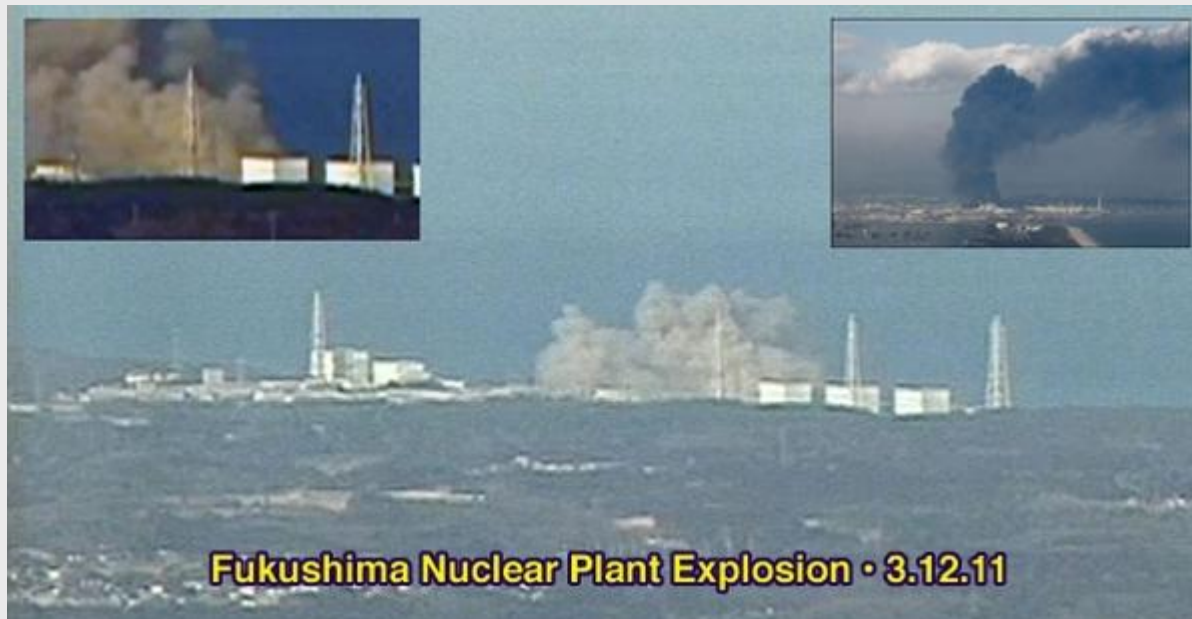
Fukushima 1 – exploze 12.3. 2011

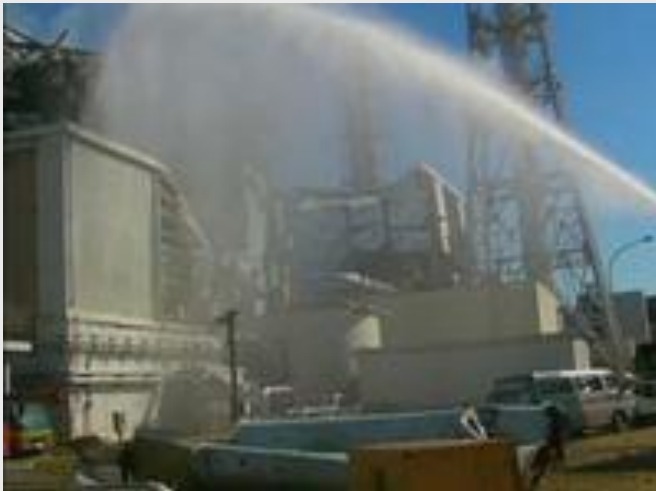
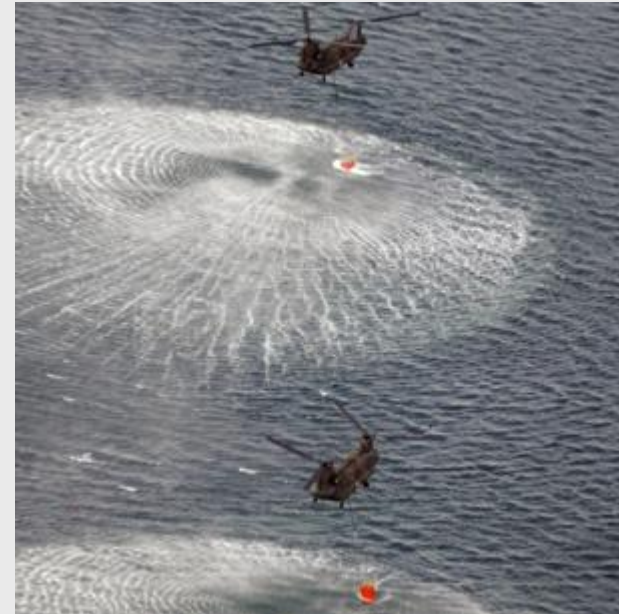
JE Fukushima – chlazení mořskou vodou

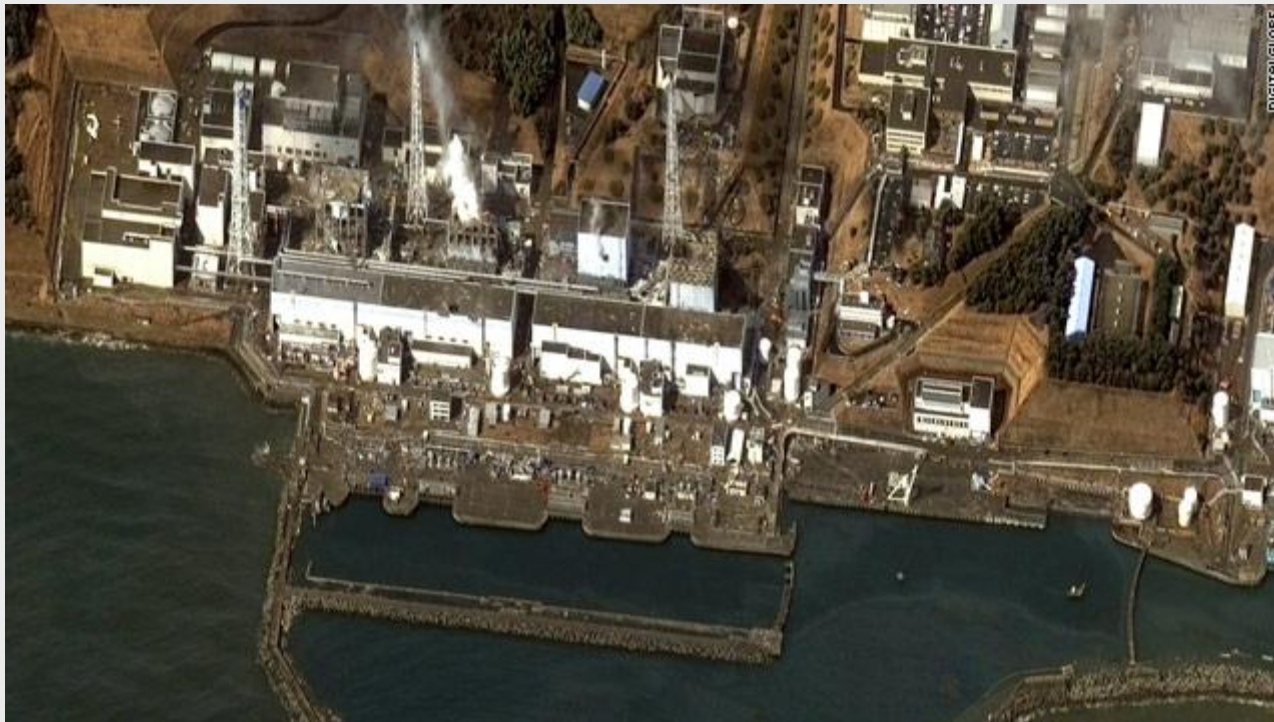
JE Fukushima 1 – blok 1,2,3,4 po 15.3. 2011

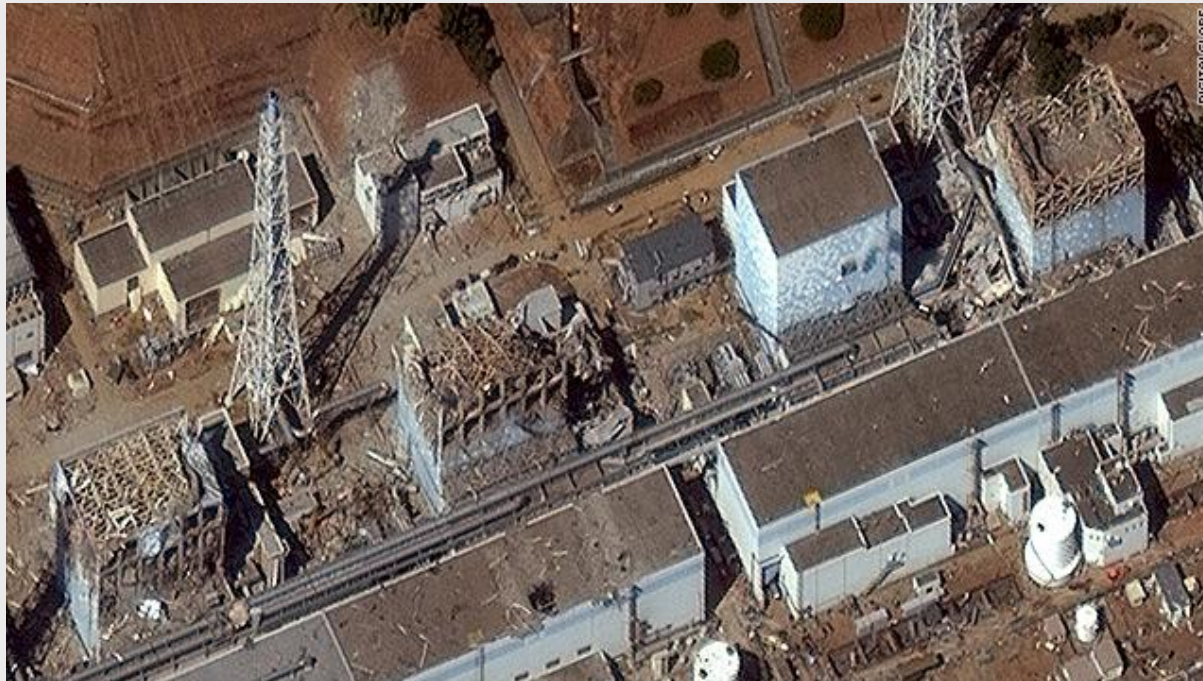
JE Fukushima 1 – blok 1,2,3,4 po 15.3. 2011

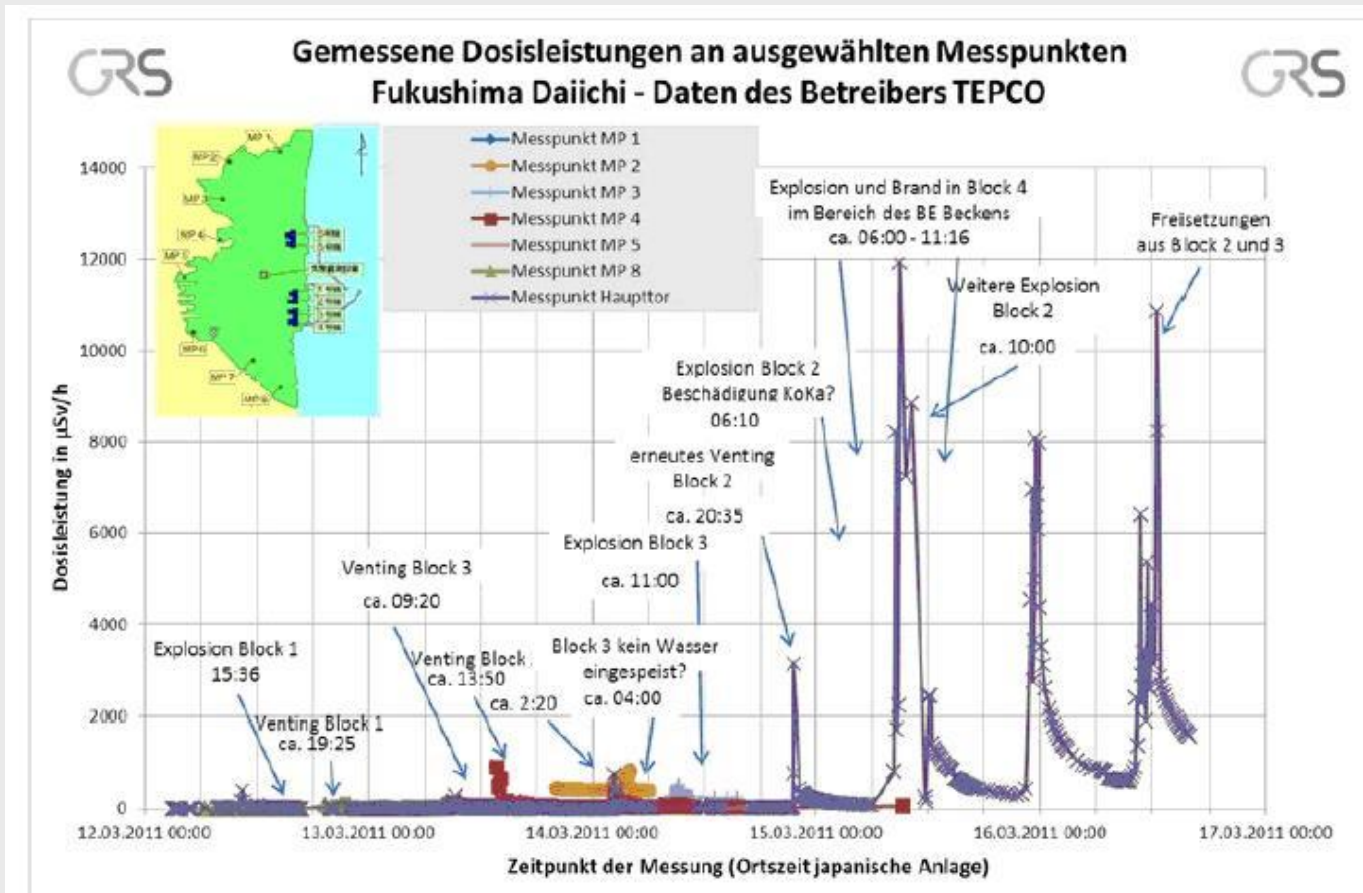
Radiační situace kolem JE Fukushima 1
