# Širší vztahy Libosadu, Vischer, 1691

# Vymezení autenticity ploch v zahradě

# Analýza autenticity vegetačních prvků v Libosadu v současné kompozici vztaženo k roku 1691

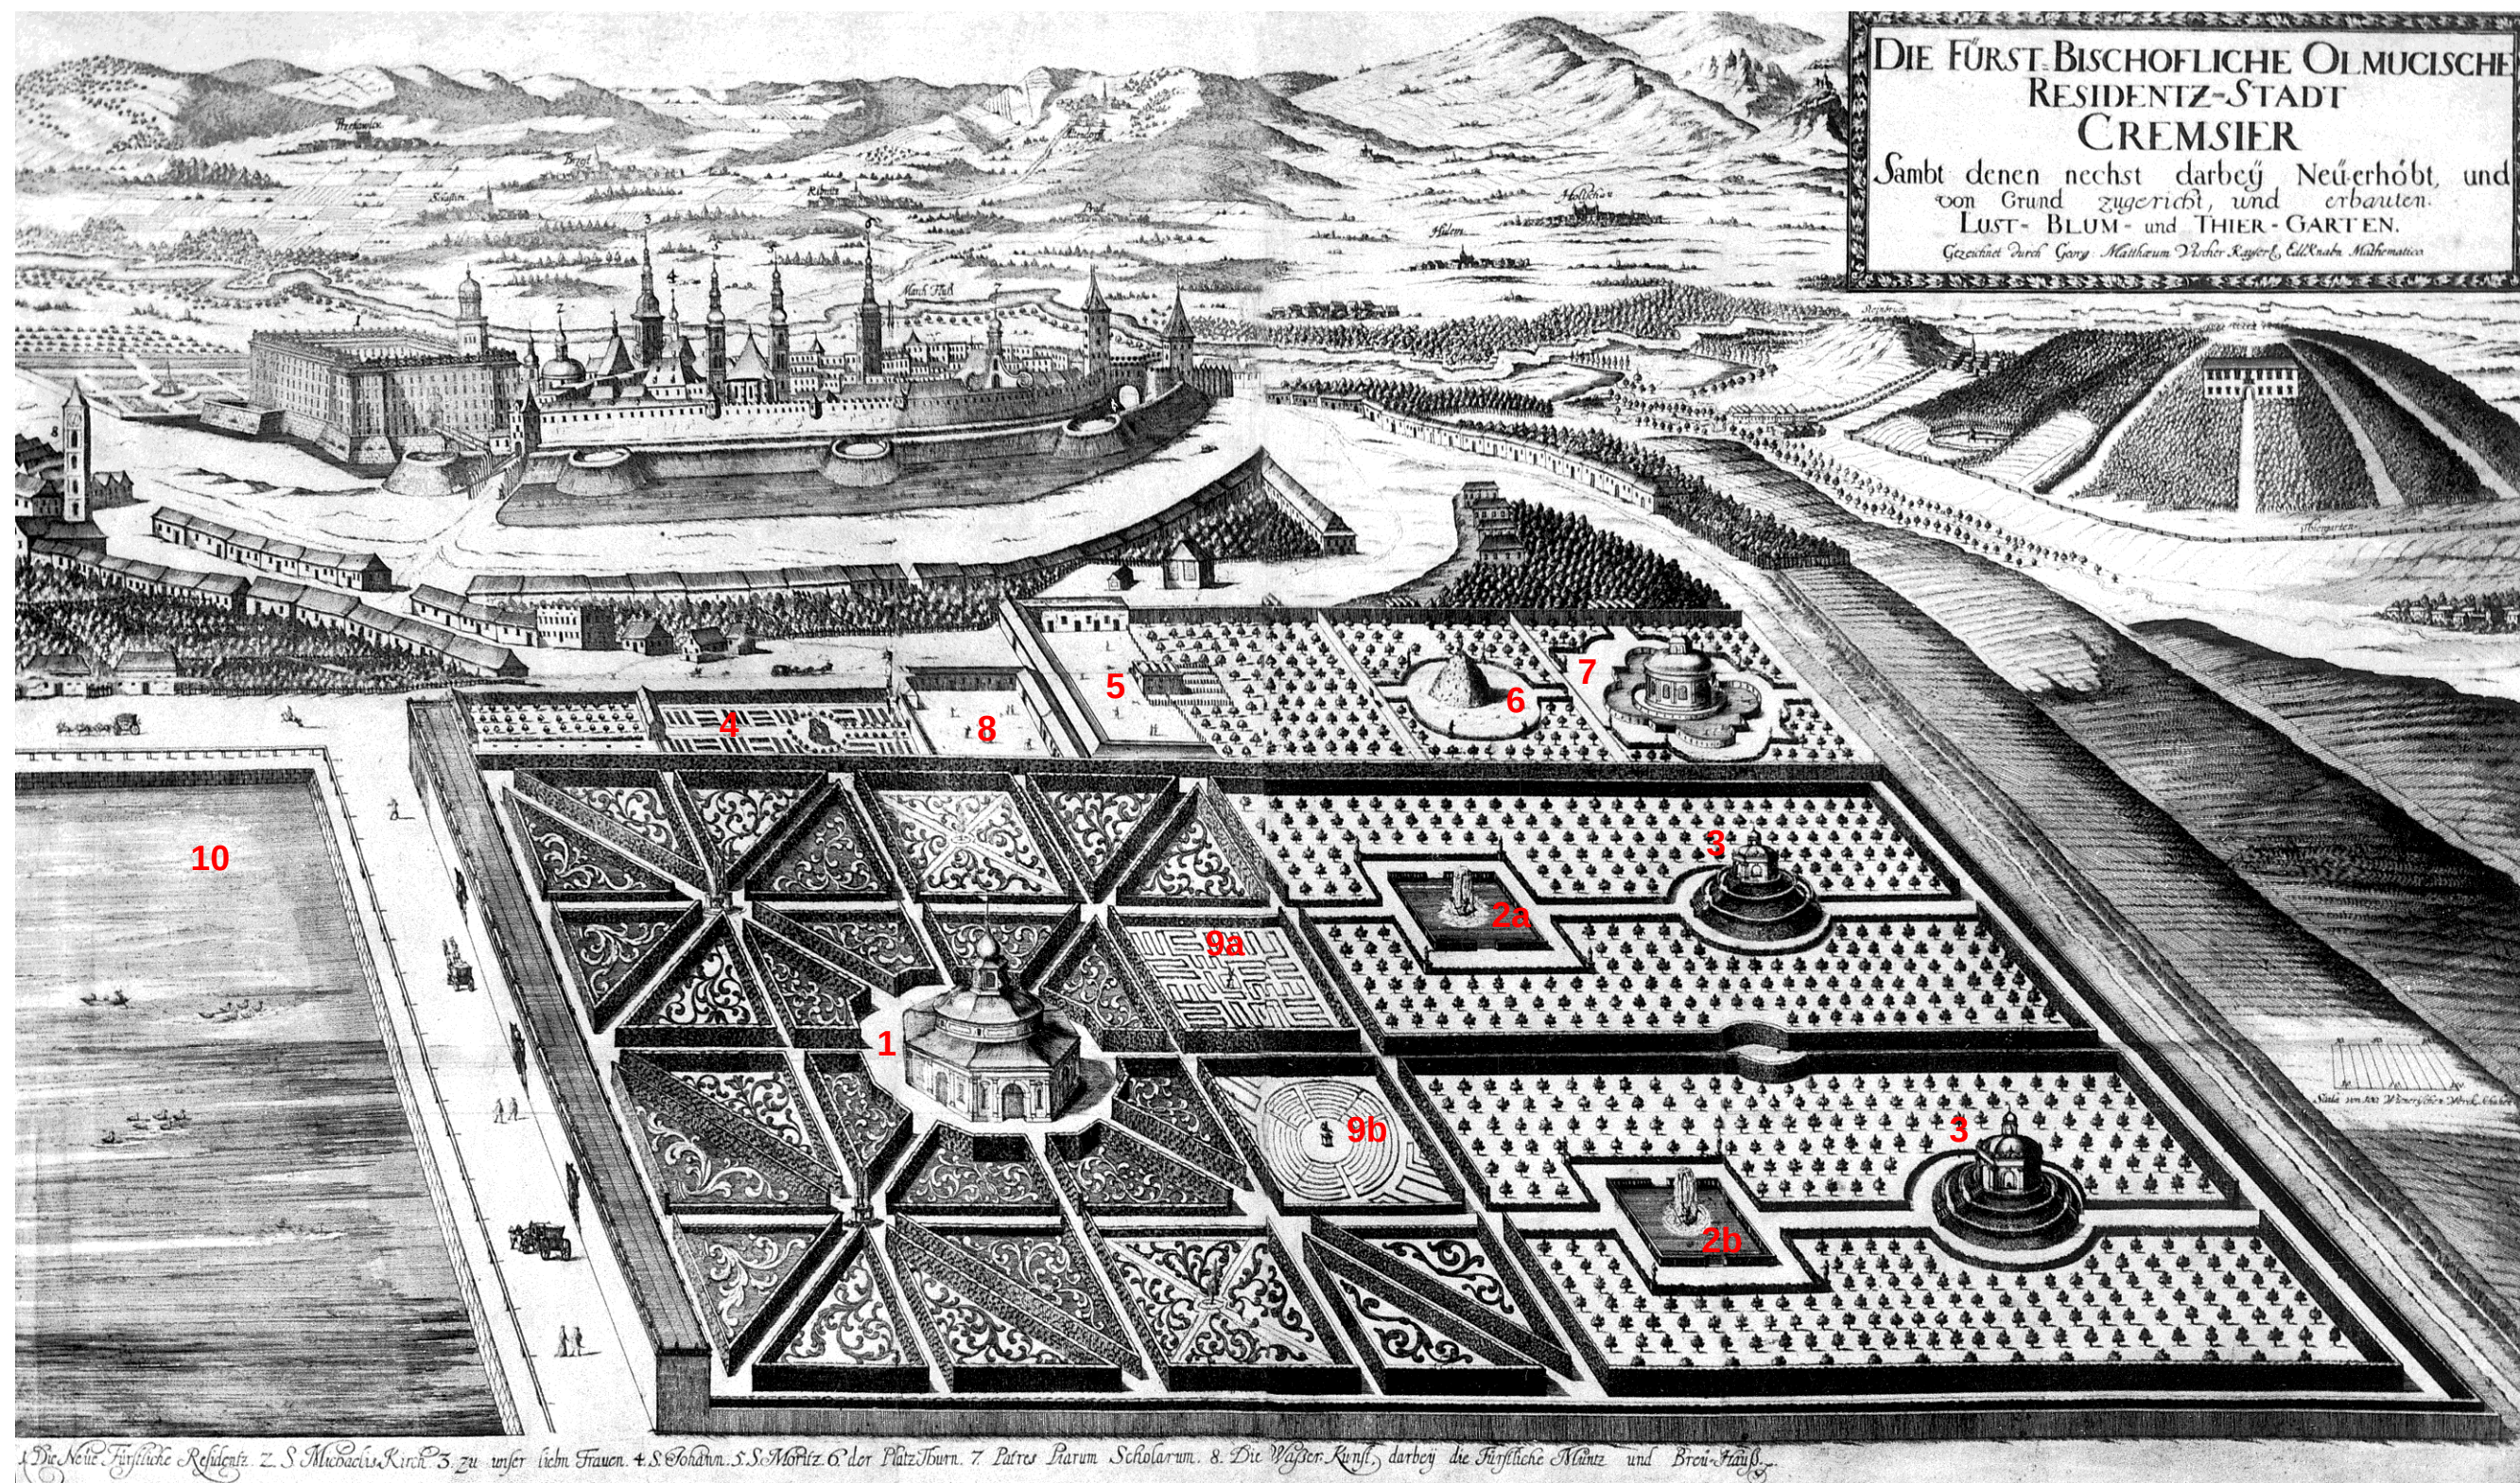
1) Rotunda

4) Holandská zahrada

7) Ptačinec

10) Rybník

2a) Bazén s vodotryskem

5) Bažantnice

8) Hospodářský dvůr

2b) Bazén s vodotryskem

6) Králičí kopeček

9a) Bludiště pravoúhlé

3) Jahodové kopečky s plůtky a sadem

9b) Bludiště kruhové

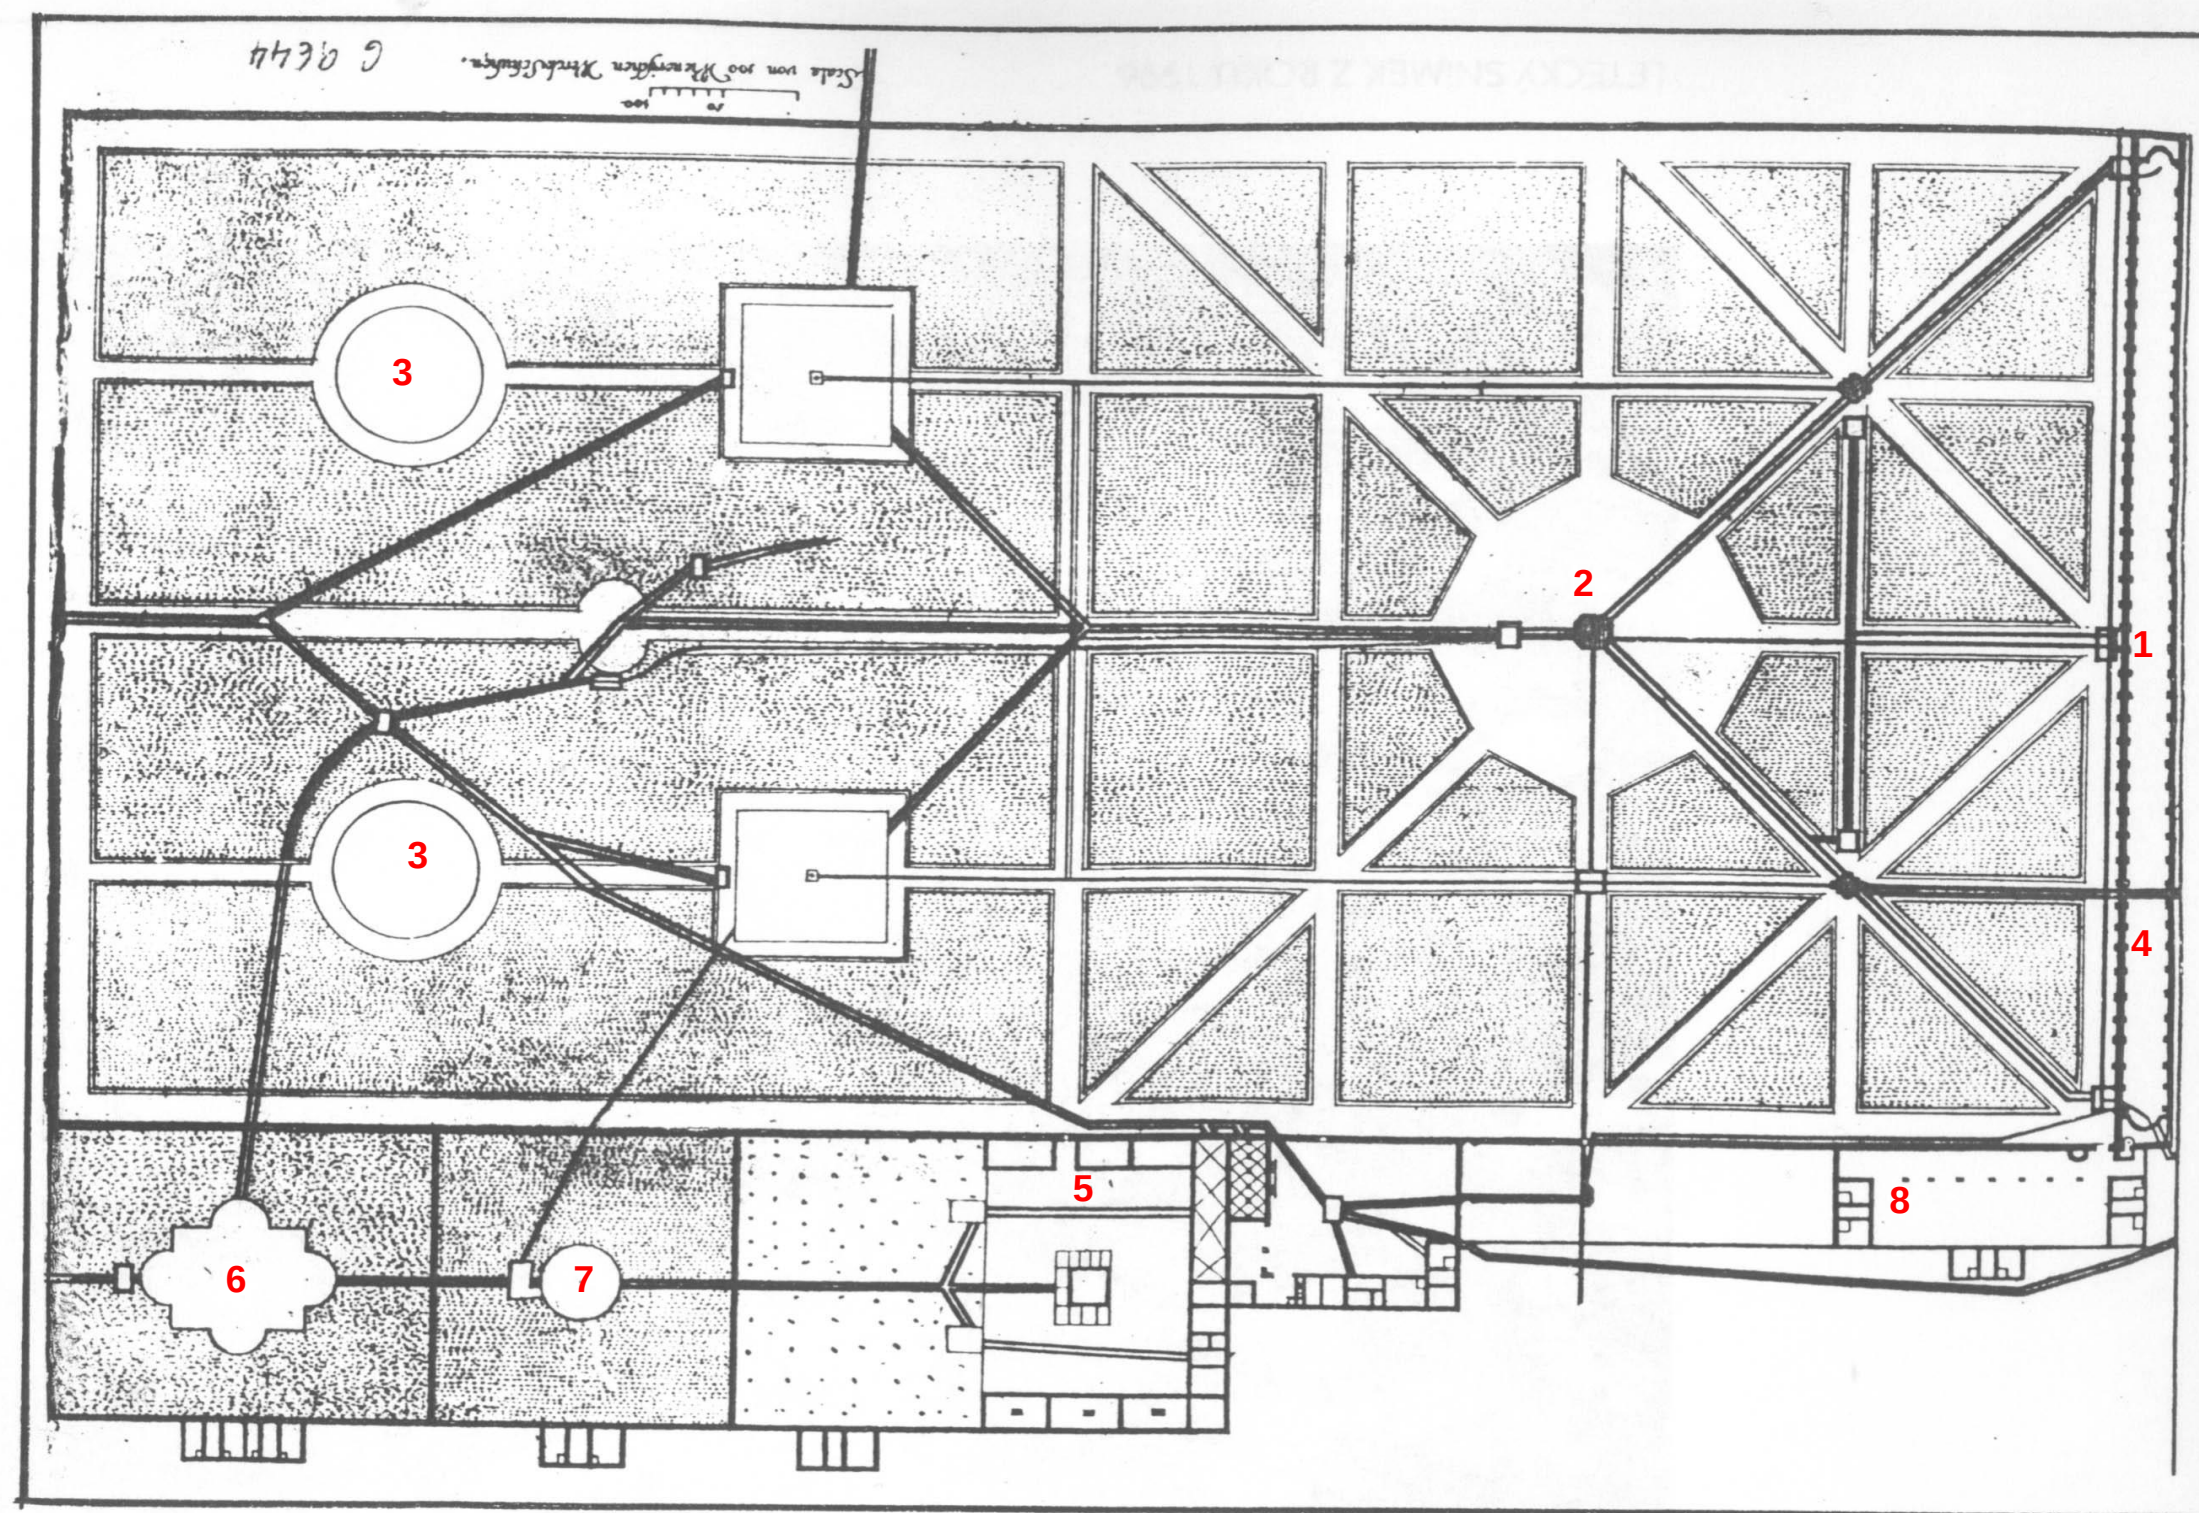
# Půdorys zahrady, Nypoort, 1691

- Legenda:
- 1) Původní vstup do Květné zahrady
  - 2) Rotunda
  - 3) Jahodové kopečky bez kolmých cest
  - 4) Kolonáda
  - 5) Hospodářské budovy
  - 6) Ptačinec
  - 7) Králičí kopec
  - 8) Oranžérie v Holandské zahradě

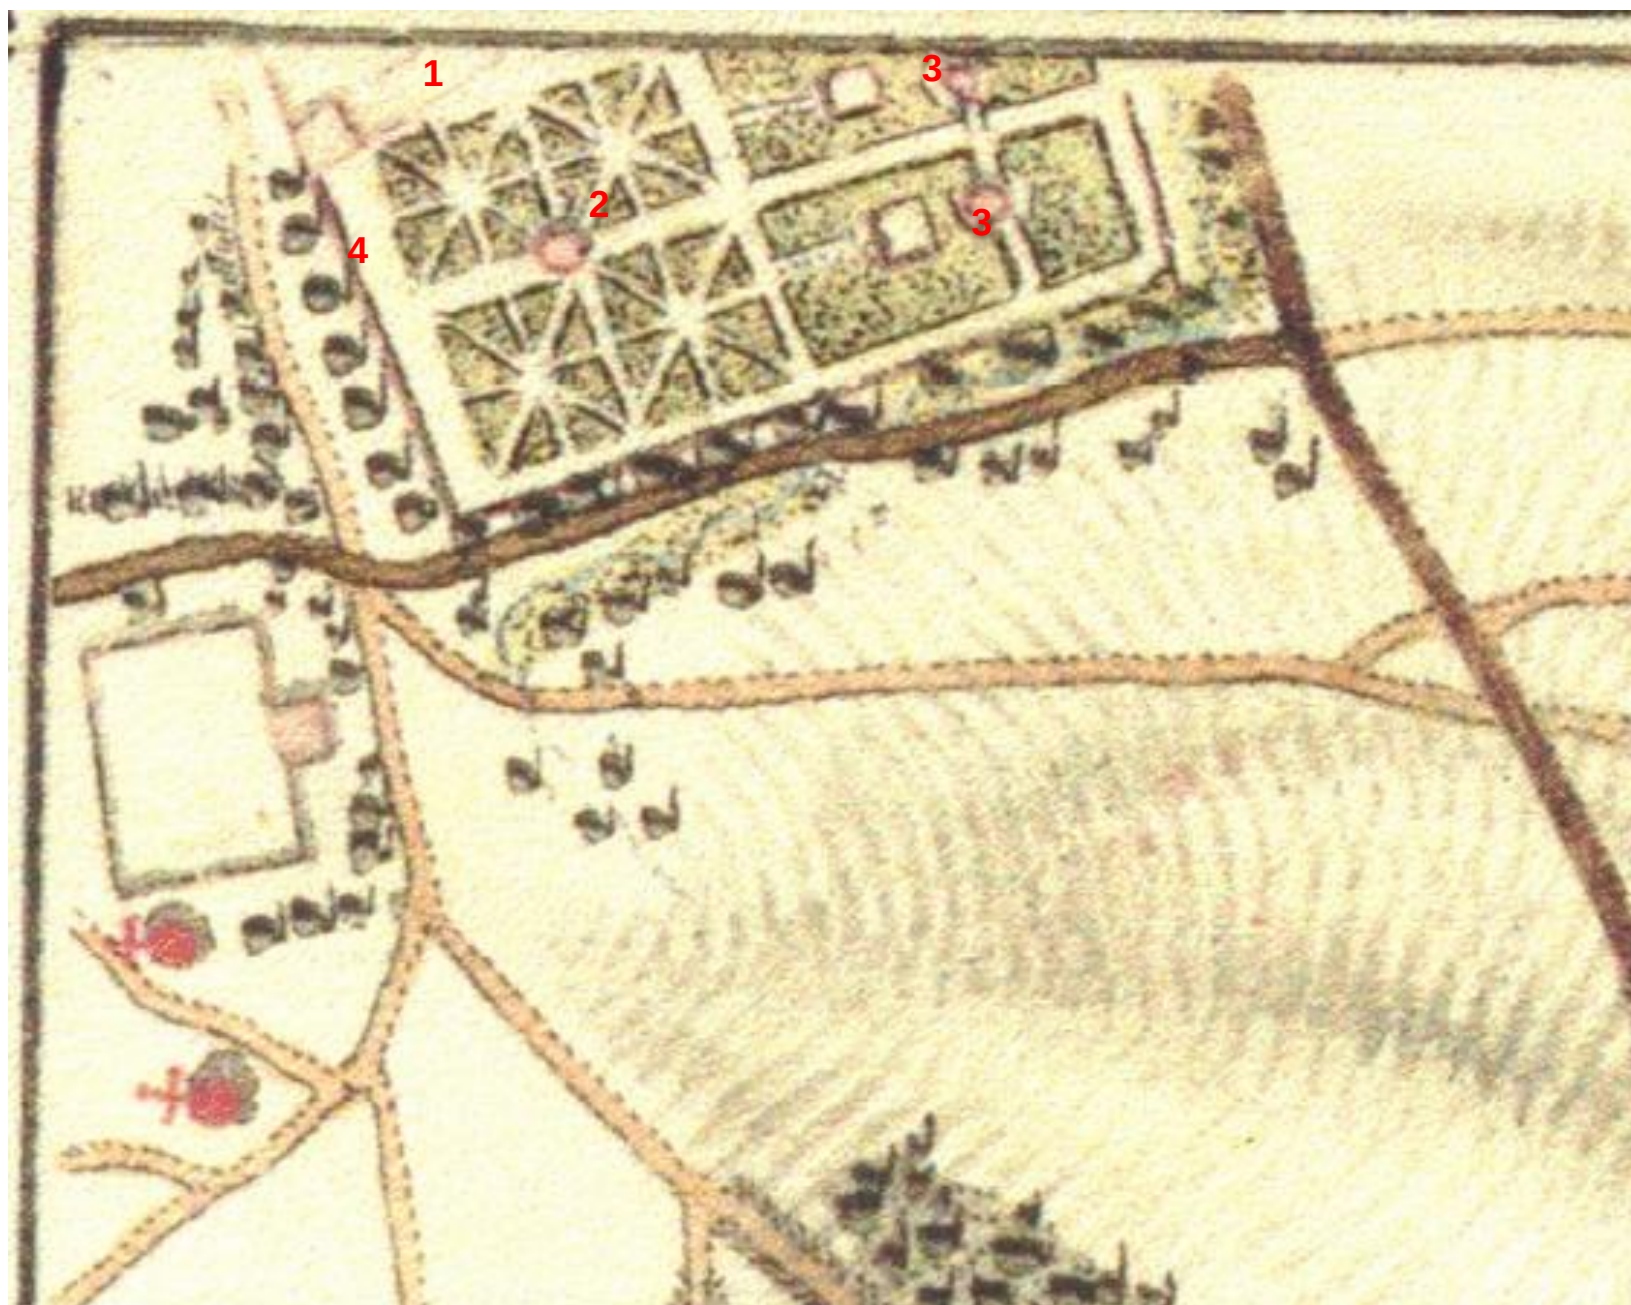
## I. vojenské mapování, detail 1764-83

1) Holandská zahrada

2) Rotunda

3) Jahodové kopečky  
s kolmými cestami

4) Kolonáda

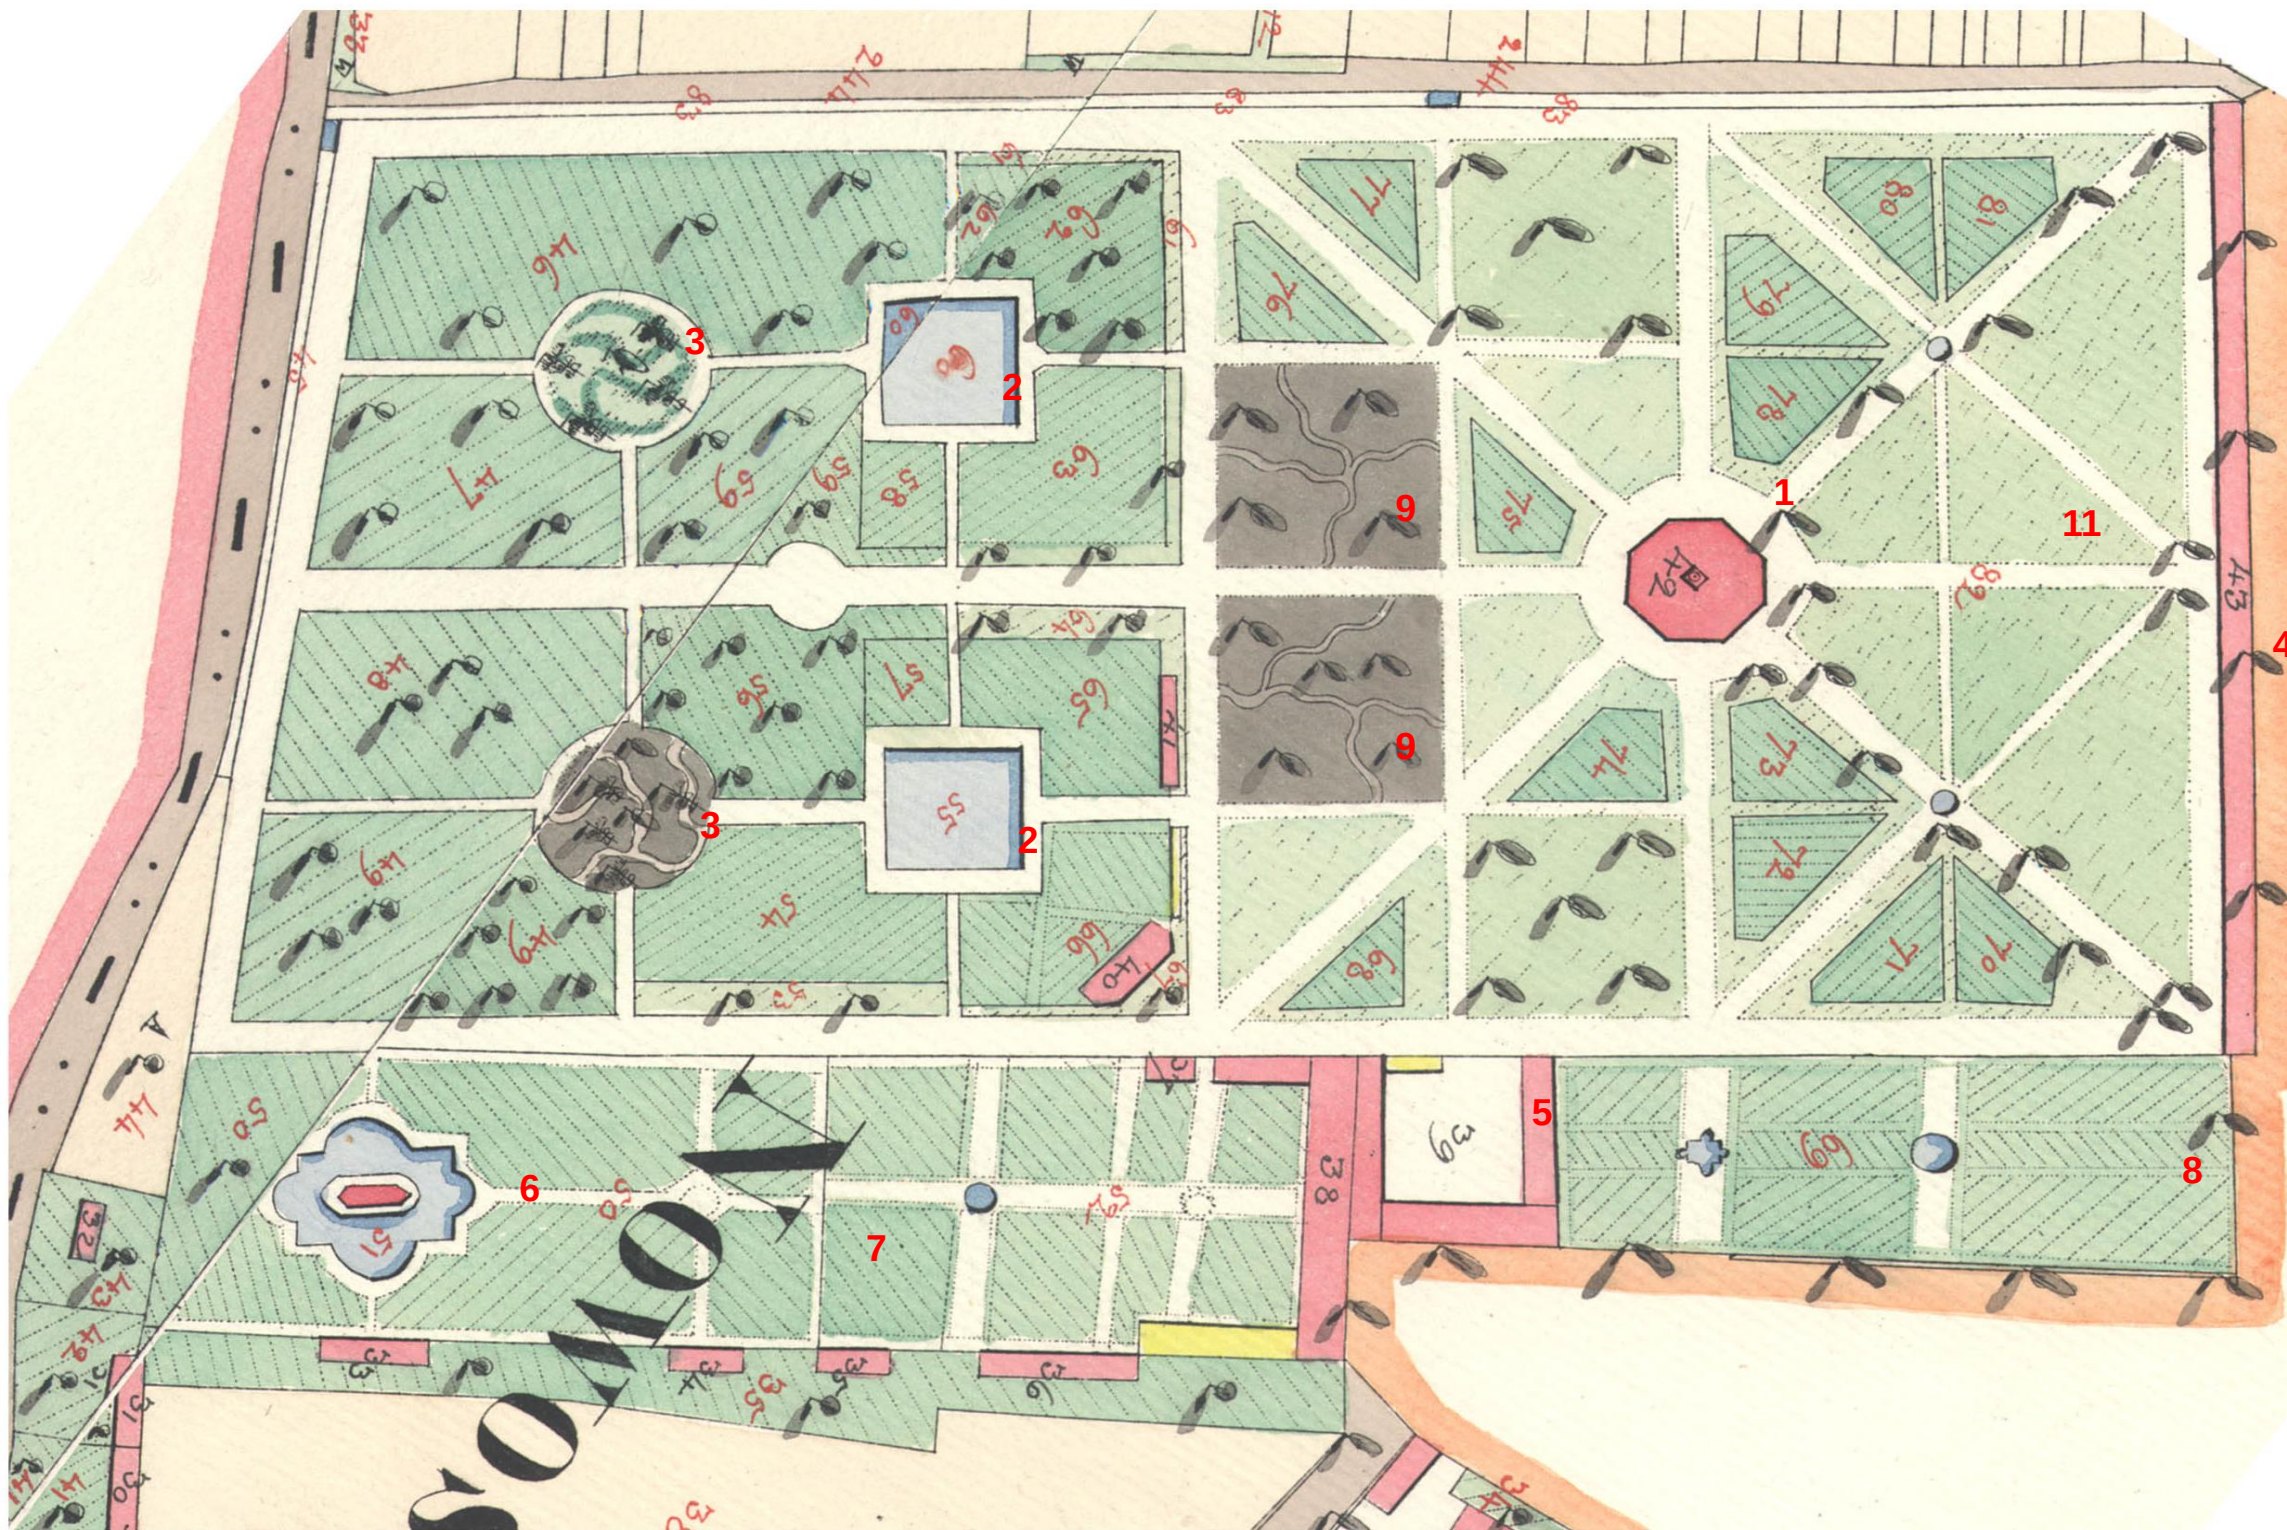
# Indikační skica, 1830

1) Rotunda

2) Bazény ještě s vodou

3) Jahodové kopečky  
bez kolmých cest

4) Kolonáda

5) Skleník a oranžerie

6) Ptačinec

7) Králičí kopec neexistuje

8) Oranžerie v Holandské  
zahradě neexistují

9) V bludištích jsou  
vzrostlé stromy

10) Před Kolonádou nejsou  
značeny stříhané stěny

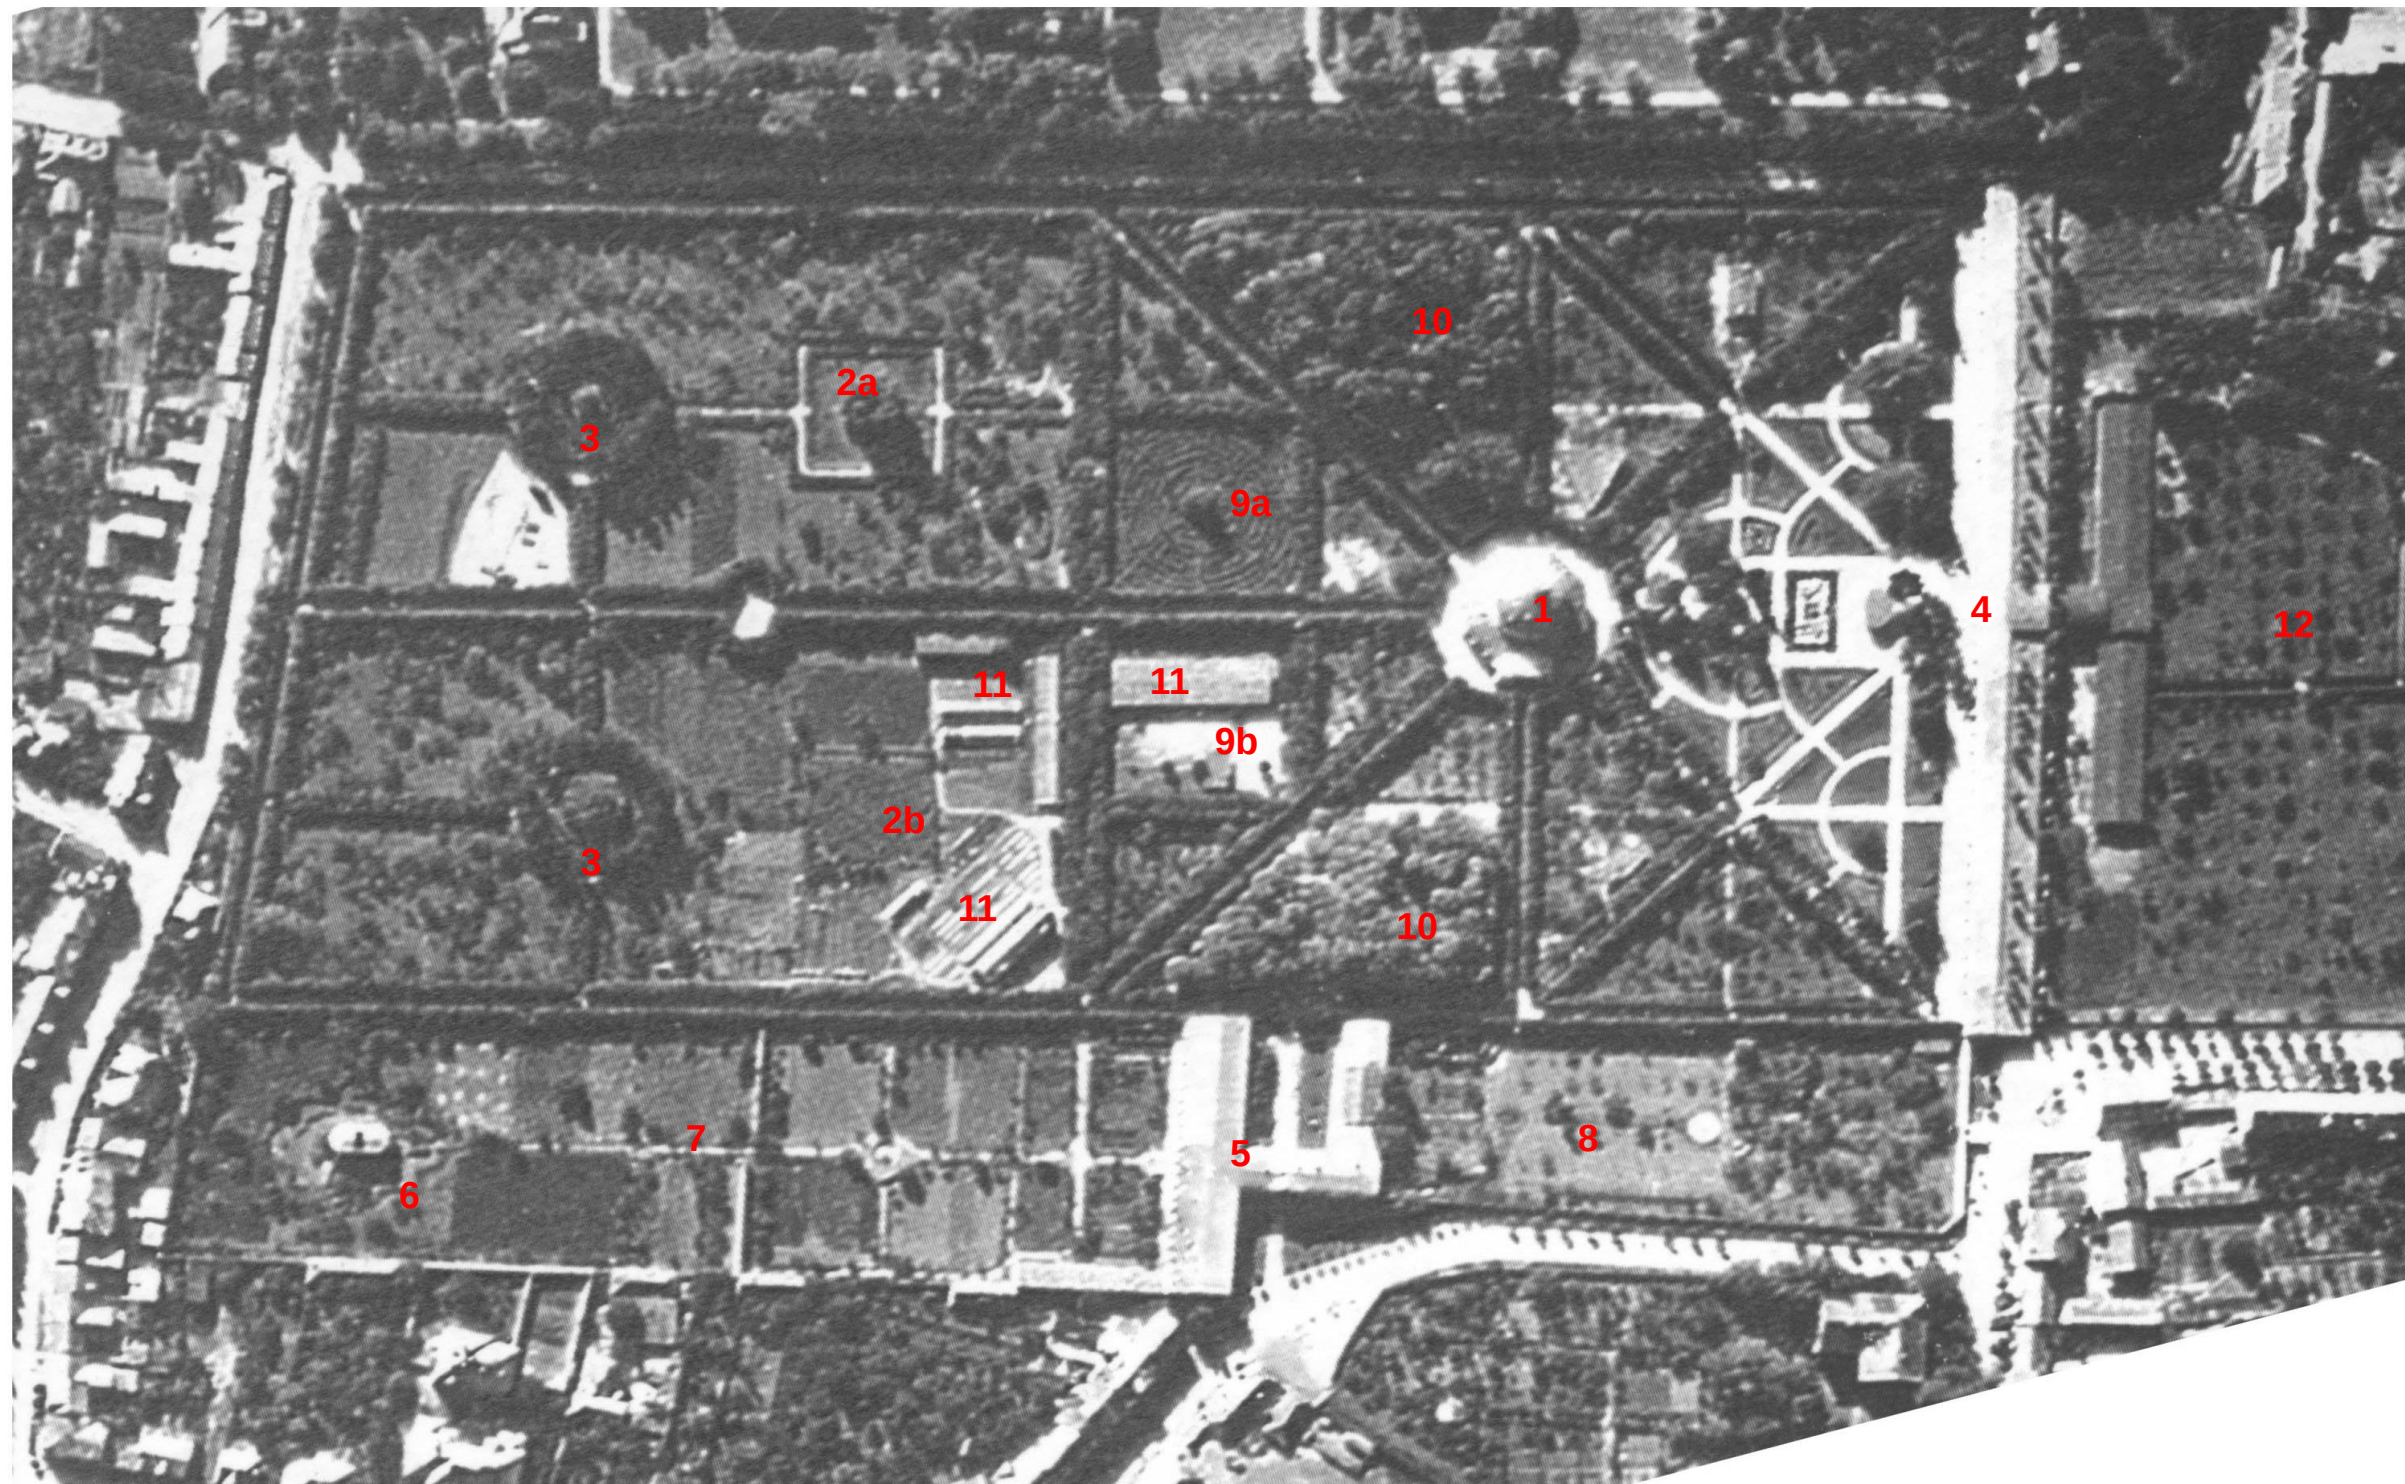
## Letecký snímek, 1948

| 1) Rotunda | 4) Kolonáda, předprostor je dobově upraven | 8) Oranžerie v Holandské zahradě neexistuje, dispozice je rozpadlá | 10) Porosty vzrostlých stromů |
| 2a) Bazén je již bez vody, uprostřed se solitérní vrbou | 5) Skleník a oranžerie | 9a) Bludiště s jírovcem | 11) Hospodářské budovy |
| 2b) Bazén je také bez vody | 6) Ptačinec | 9b) Druhé bludiště neexistuje | 12) Sad v bývalém prostoru rybníka z roku 1691 |
| 3) Jahodové kopečky s prstenci loubí, kolem jsou zbytky sadu | 7) Králičí kopec neexistuje | | |

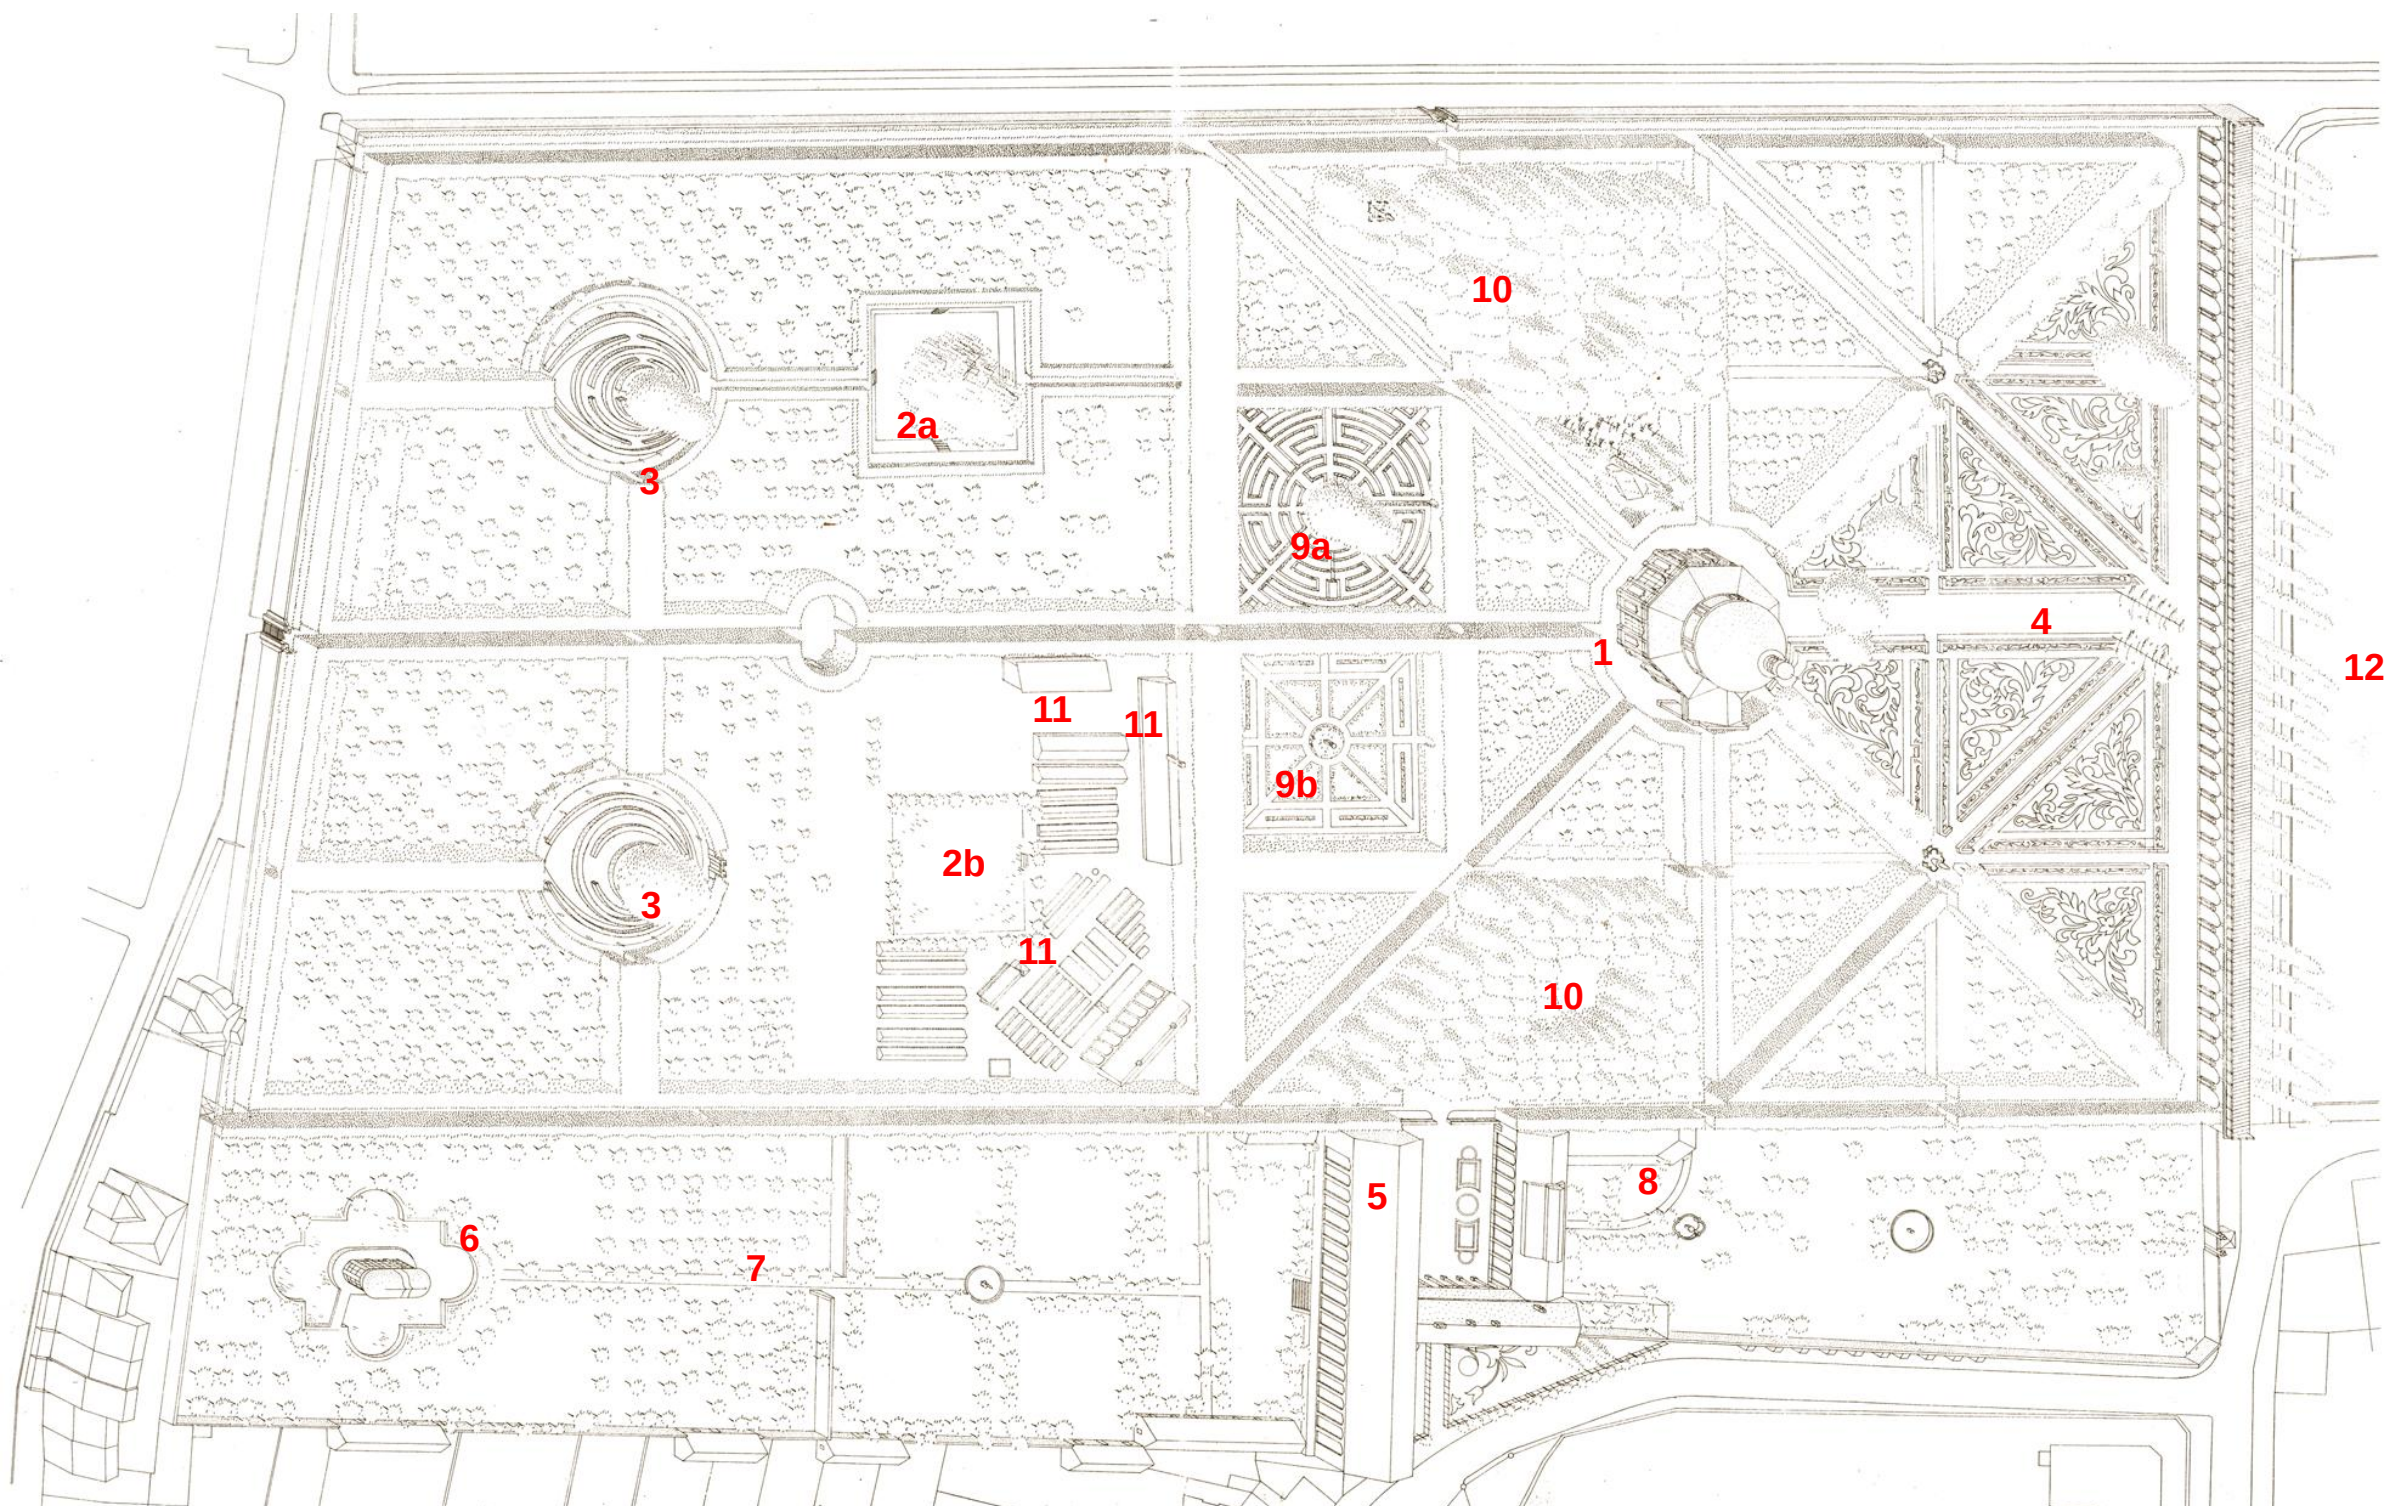
# Stav Libosadu k roku 1963, Riedel

| 1) Rotunda | 4) Kolonáda, předprostor je upraven Pavlem Janákem | 8) Oranžerie v Holandské zahradě neexistuje, dispozice je rozpadlá | 10) Porosty vzrostlých stromů |
| 2a) Bazén je již bez vody, uprostřed se solitérní vrbou | 5) Skleník a oranžerie | 9a) Bludiště s jírovcem | 11) Hospodářské budovy |
| 2b) Bazén je také bez vody | 6) Ptačinec | 9b) Druhé bludiště neexistuje | 12) Sad v bývalém prostoru rybníka z roku 1691 |
| 3) Jahodové kopečky s prstenci loubí, kolem jsou zbytky sadu | 7) Králičí kopec neexistuje | | |
