# Širší vztahy Libosadu, Vischer, 1691

# Vymezení autenticity ploch v zahradě

# Analýza autenticity vegetačních prvků v Libosadu v současné kompozici vztaženo k roku 1691

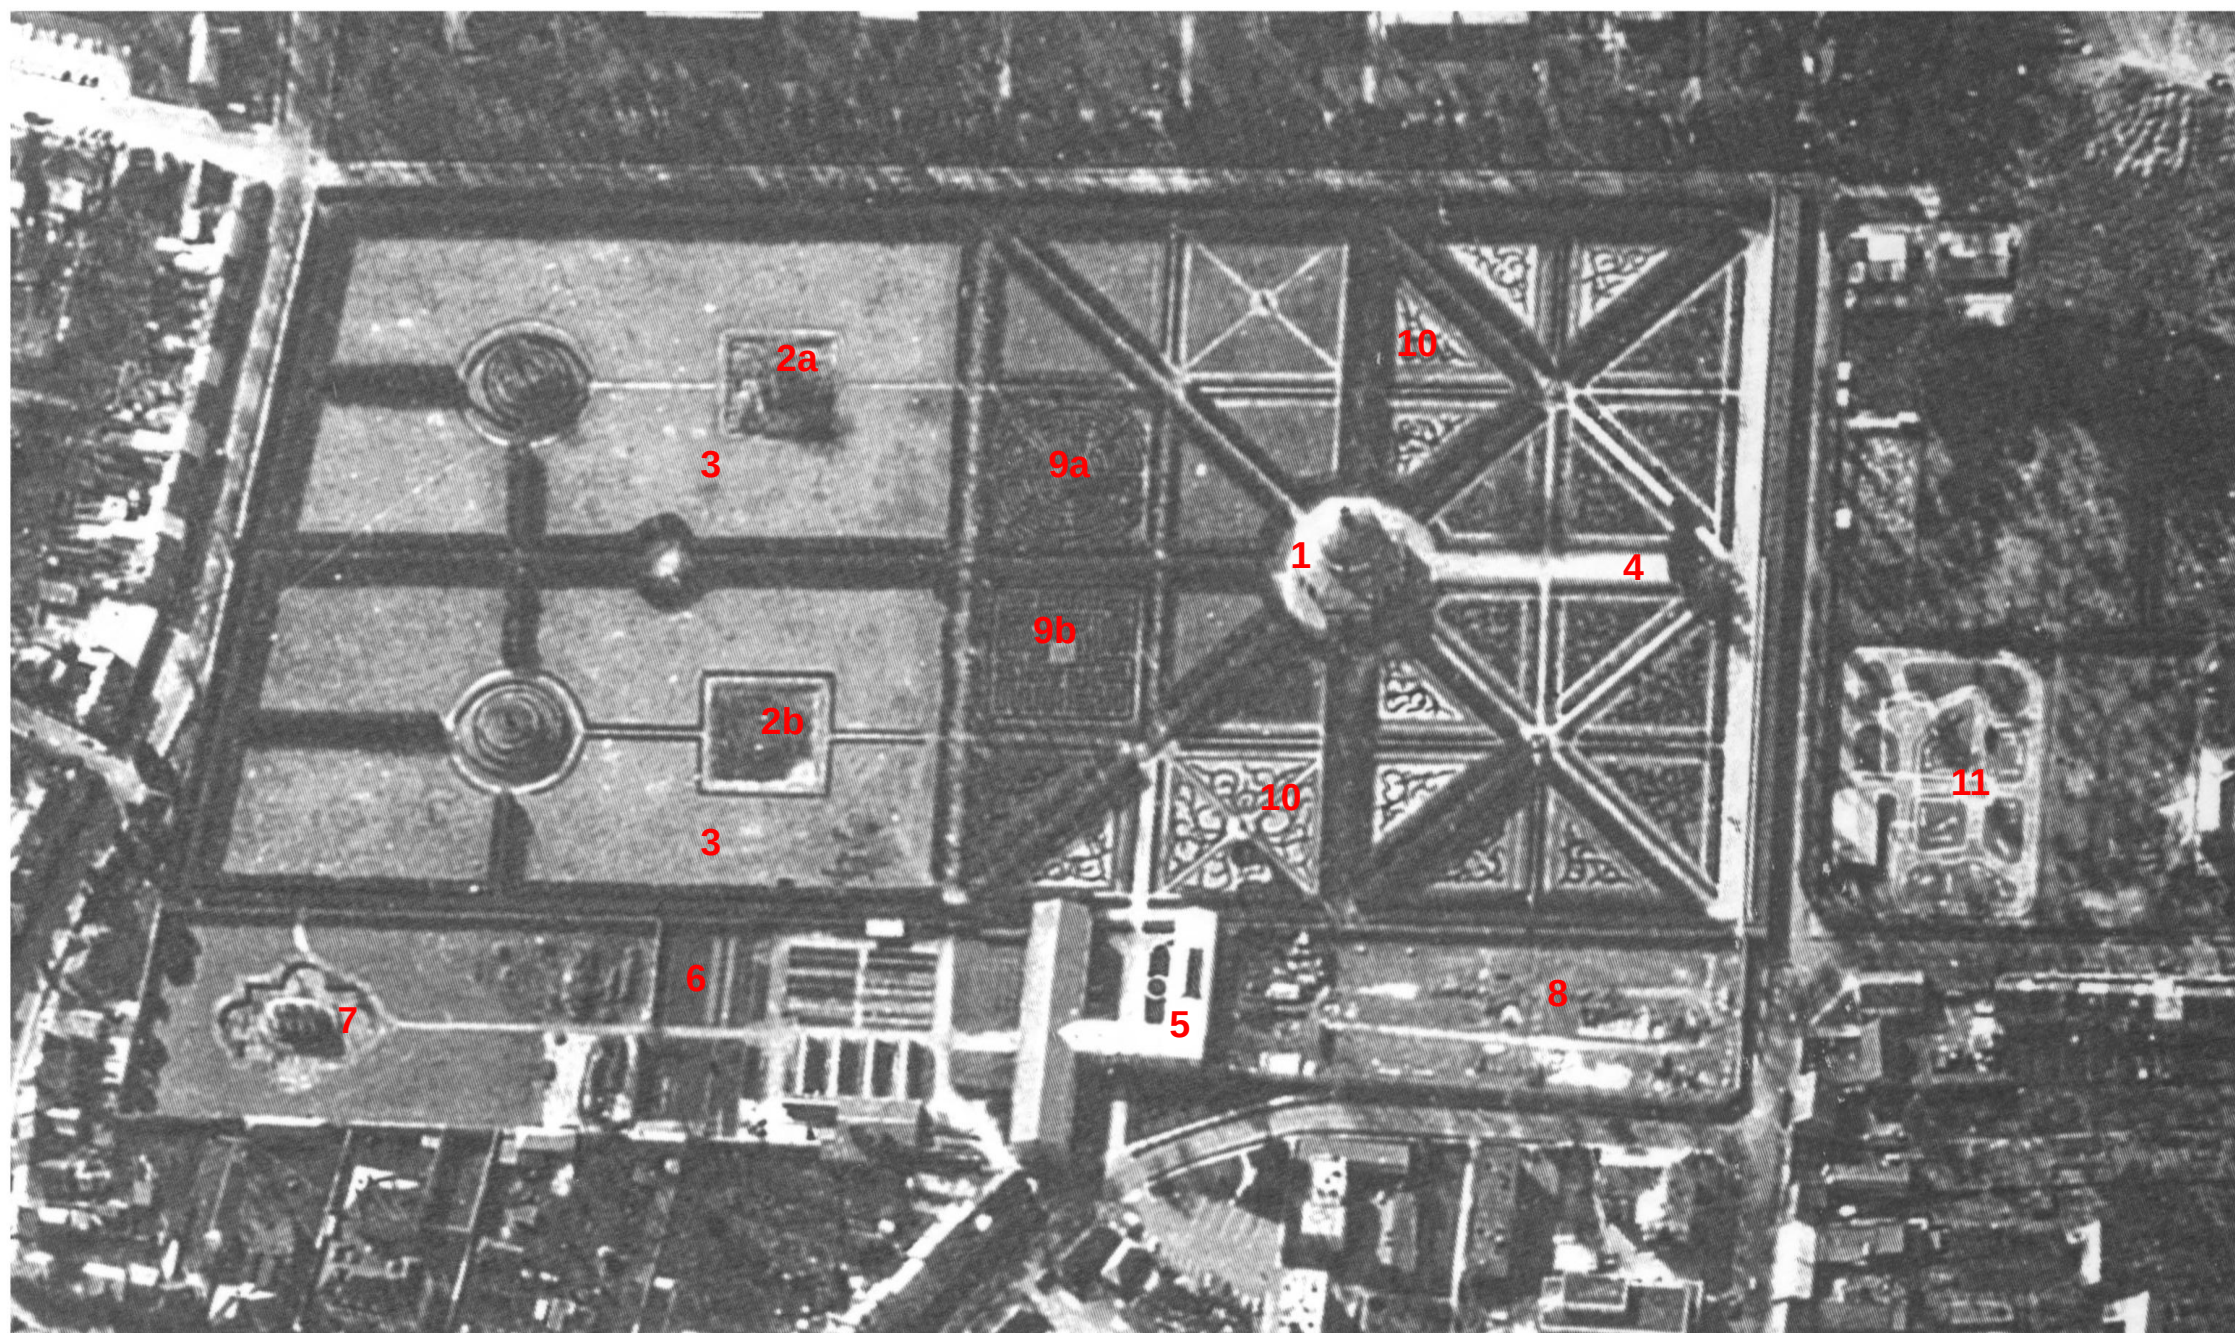
# Letecký snímek, 1992

1) Rotunda

2a) Bazén uprostřed roste solitérní vrba (dnes již neexistuje)

2b) Bazén zarostlý rákosem

3) Jahodové kopečky bez prstenců, sad je odstraněn

4) Předprstor Kolonády je dobově upraven

5) Skleník a oranžerie s upraveným dvorem

6) Rozšířené skleníky přemístěné z Libosadu

7) Okolí Ptačince bylo vyčištěno

8) Holandská zahrada má rozpadlou dispozici

9a) Bludiště s jírovcem bylo obnoveno

9b) Bylo obnoveno i druhé bludiště

10) Porosty vzrostlých stromů byly nahrazeny broderiemi

11) Dopravní hřiště nahradilo sad zachycený na fotografii z roku 1947 v bývalém prostoru rybníka z roku 1691

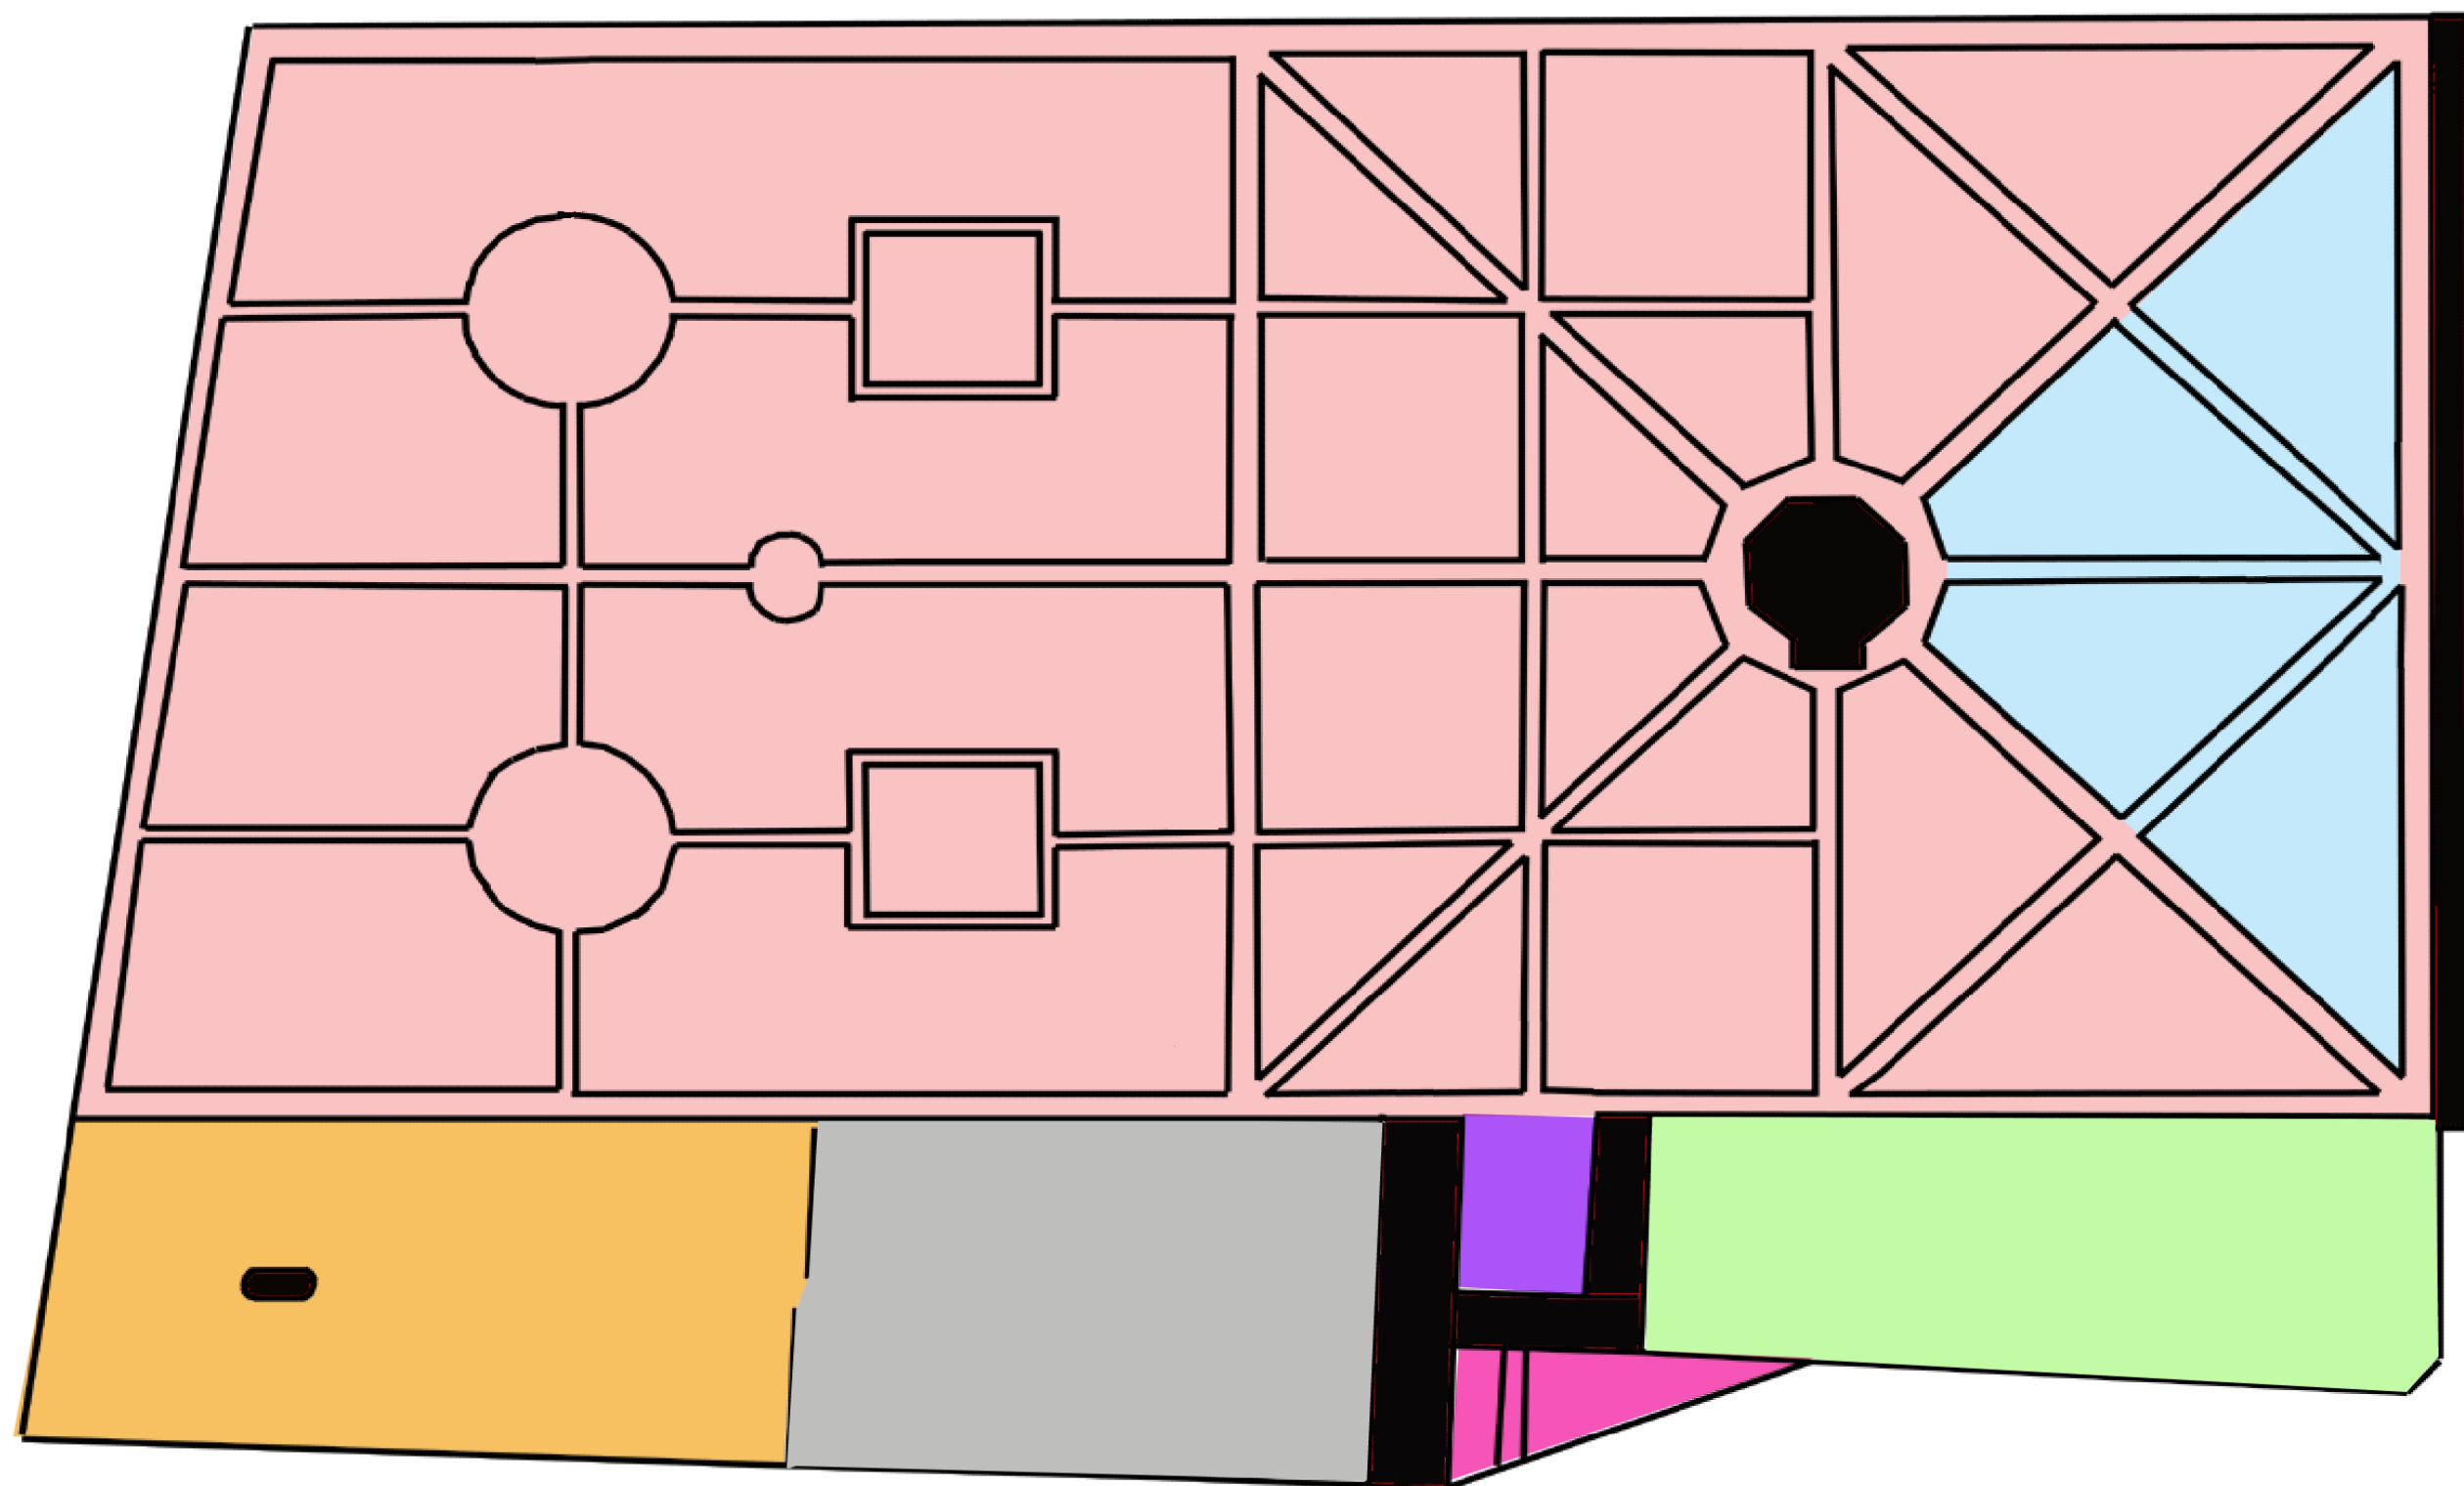
Nejhodnotnější autentická plocha

Autentická pouze stavba

Autentická plocha, 1840

Upraveno dle studie 1963

Před založením zahrady

Novodobé hospodářské zázemí

Historické budovy

Upraveno v roce 1952-54

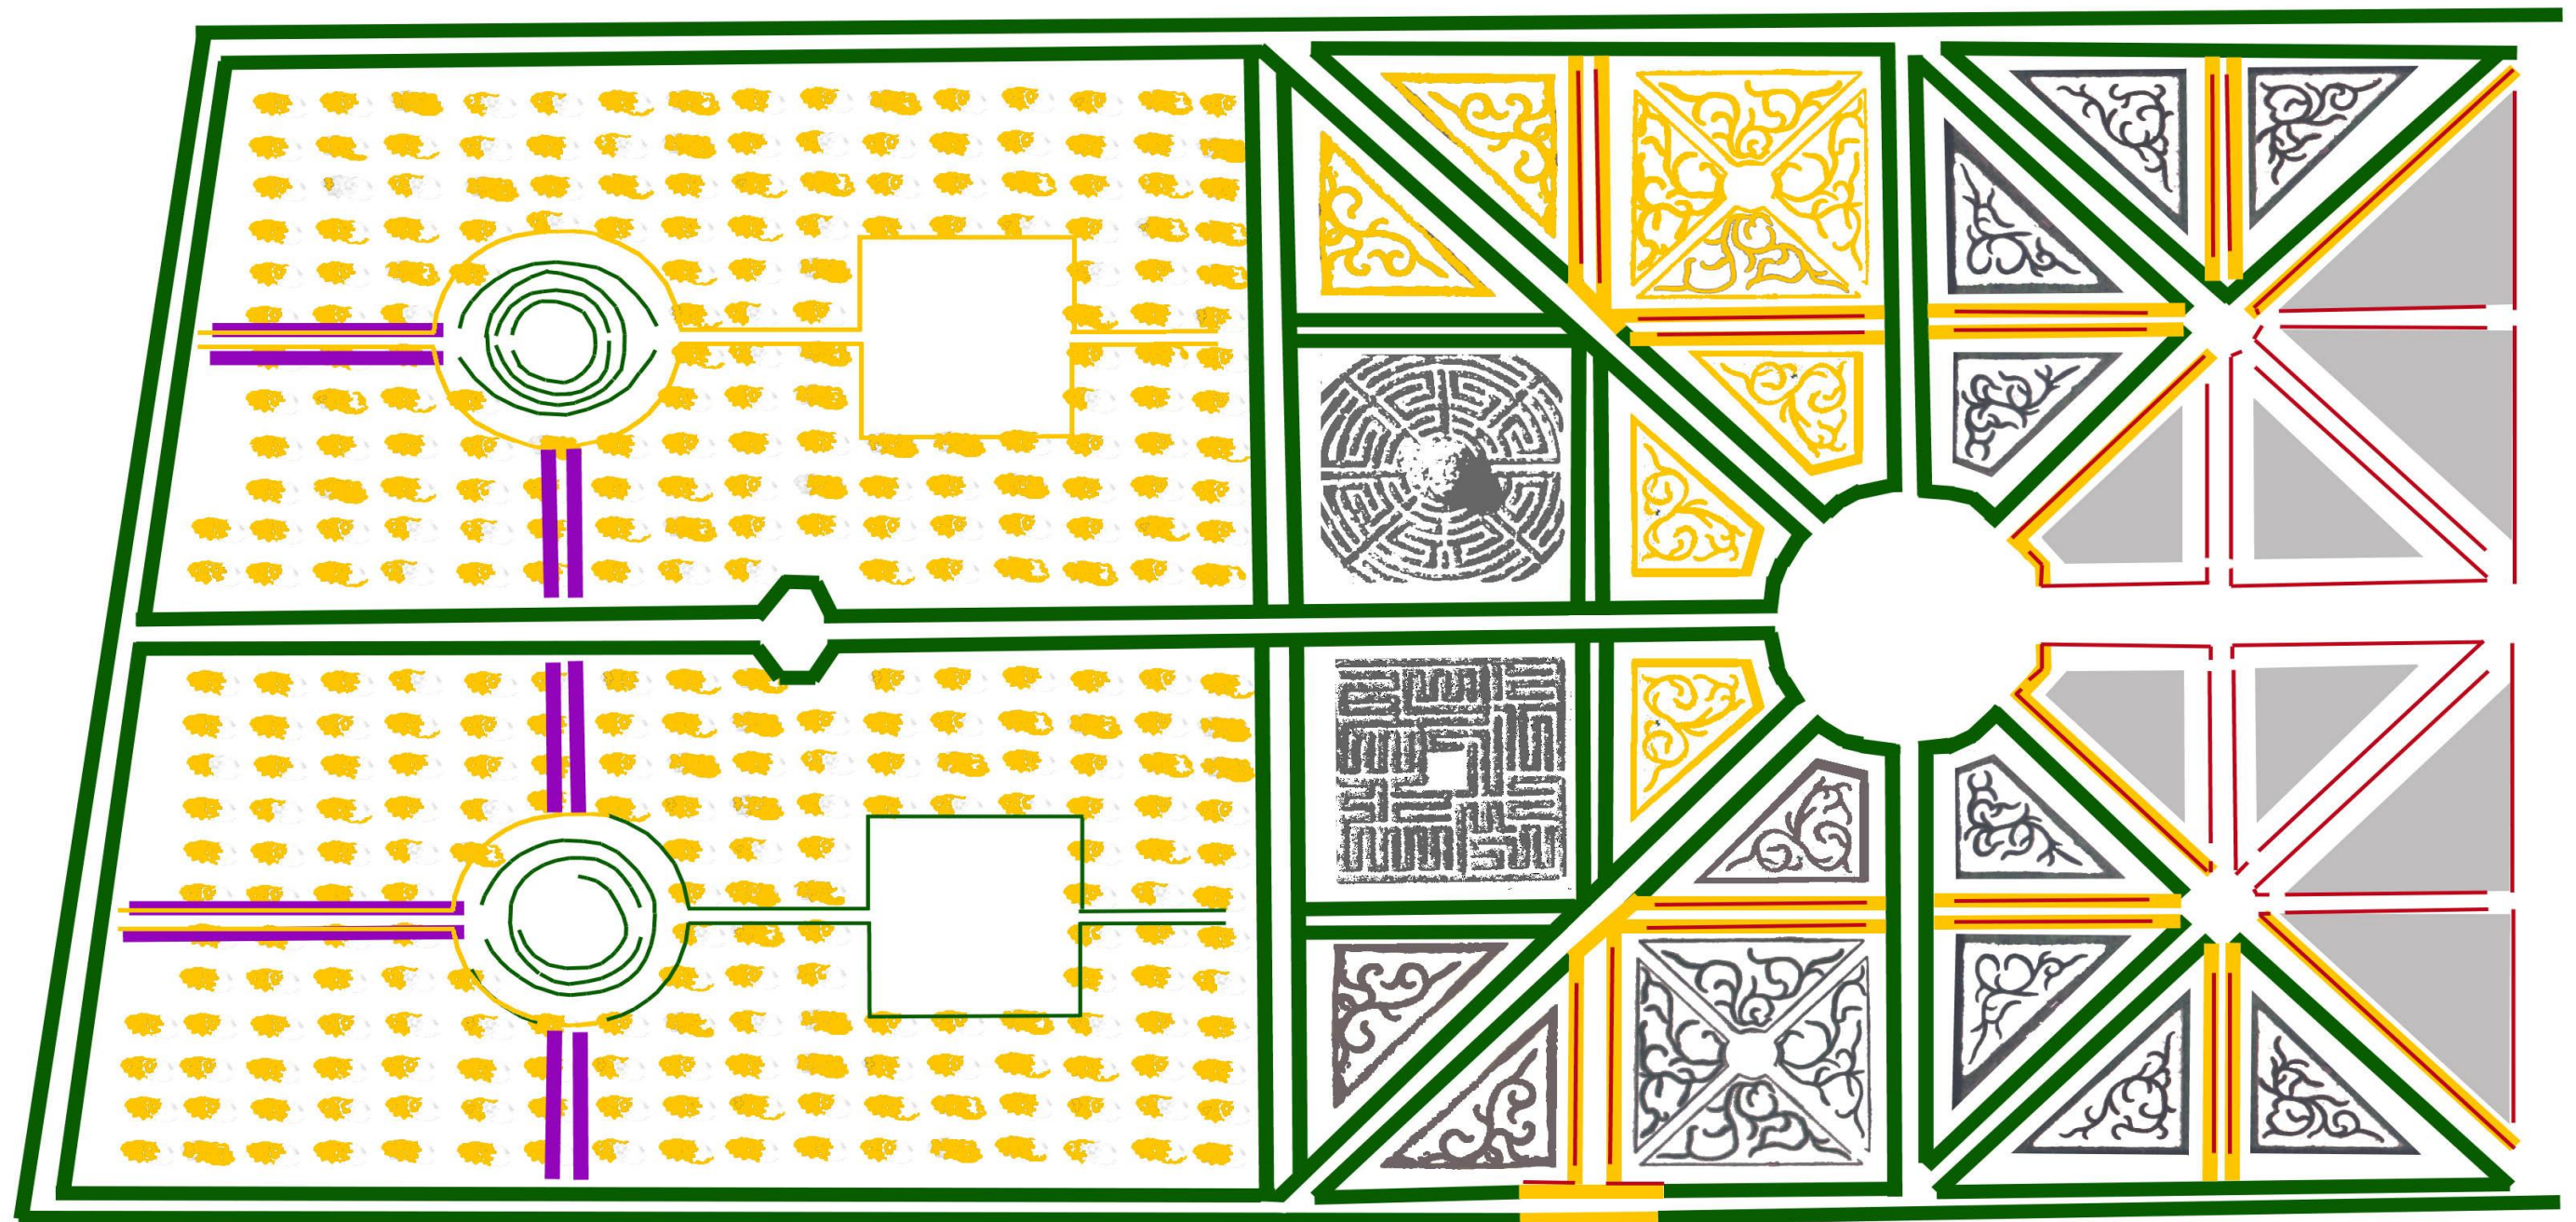
## Autentické prvky:

- stávající stěny
- stávající plůtky

## Neautentické prvky:

- doplněné stěny 19. století
- doplněné plůtky 50. léta
- stávající ornament

## Chybějící prvky:

- stěny
- plůtky
- ornamenty
- stromy
