Lesnická a dřevařská fakulta Mendelova univerzita v Brně

Znalecký posudek č./2013

Zjištění stability javoru mléče v ulici Před nádražím, Praha - Krč

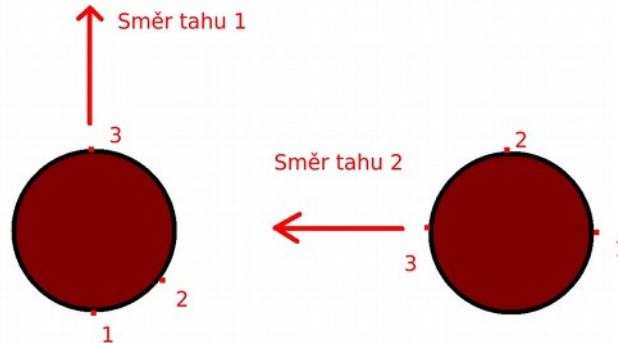
Obr. 1: Schémata pozic snímačů náklonu při měření

Vypočtené hodnoty bezpečnosti přijatelné, kromě naměřené hodnoty náklonu při zatížení k západu. Hodnoty jsou poměrně variabilní, což plyne z komplikovaného stavu napjatosti, který je dán jednak způsobem zatížení v koruně a také nepravidelným tvarem kmene. Proto je tok napětí narušen. Tomuto efektu se při měření nelze vyhnout bez rizika poškození stromu. Tetno efekt se projevuje zejména u měření směrem na západ v nejvyšší pozici, kde je hodnota bezpečnostního koeficientu velmi vysoká, ale ve stejné pozici při namáhání směrem na jih je naměřena hodnota nejnižší, což odpovídá i šetření vizuálnímu

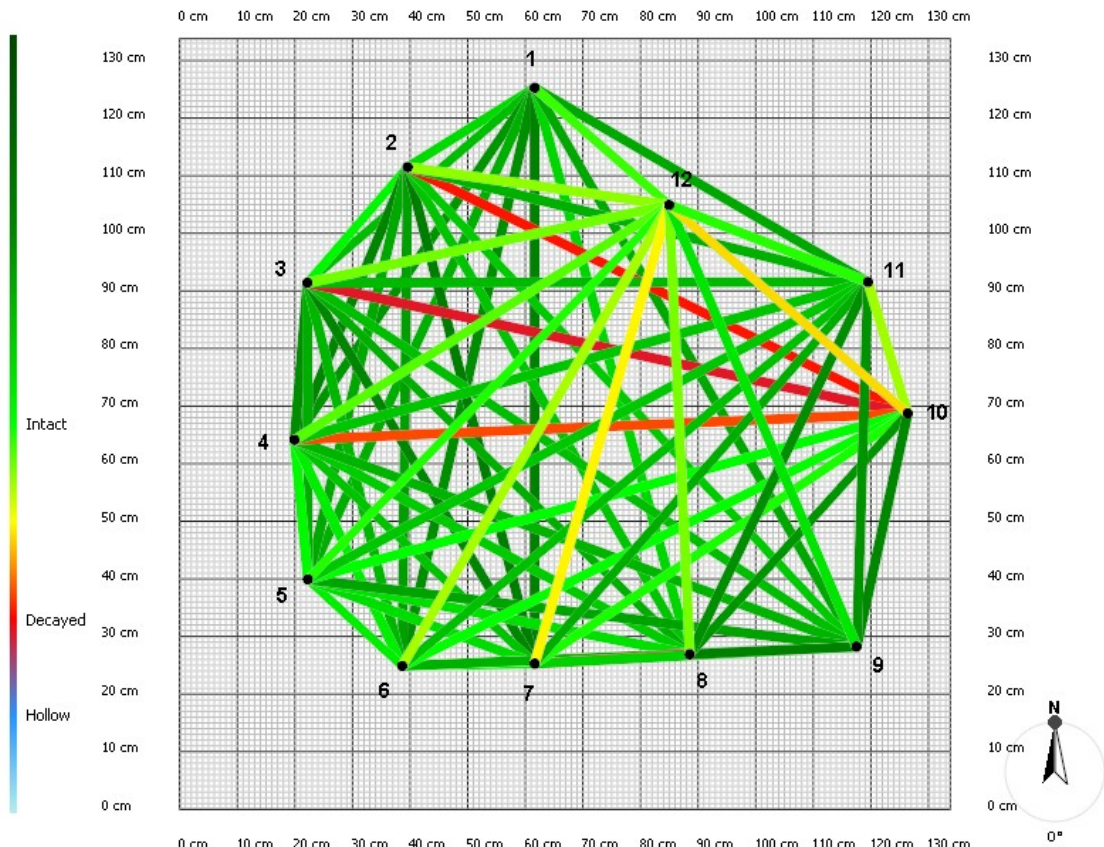
Obr. 9: Graf měření z pozice 3 (1,46 m)

Měření ukázala vnitřní defekt v prostoru hlavního větvení. Narušení je znázorněno barevným rozlišením. Zelená barva znázorňuje tu část průřezu, která je vyhodnocena jako zdravá. Červené až fialové tóny znázorňují části vyhodnocené jako poškozené dřevo, modré barvy znamenají dutinu. Snímky jsou na obrázcích Obr. 9-Obr. 12.
